## Análise de falha relativa à explosão de reservatório de água aquecida - termodinâmica e sucessão de fatores determinantes

R. M. Tocantins <sup>a,\*</sup>

<sup>a</sup> Instituto Geral de Perícias de Santa Catarina (IGP/SC), Santa Catarina (SC), Brasil

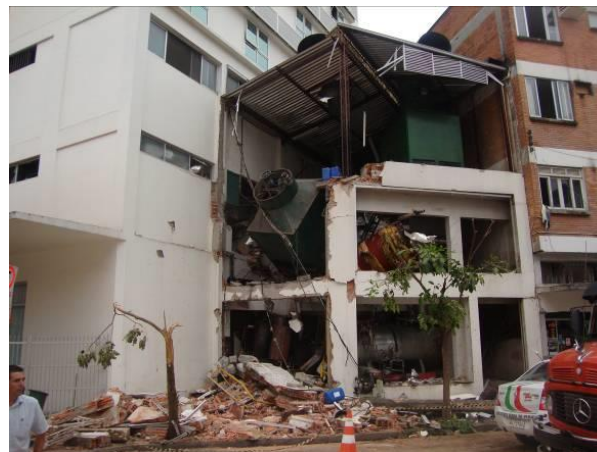
Figura 1. Edificação sinistrada.

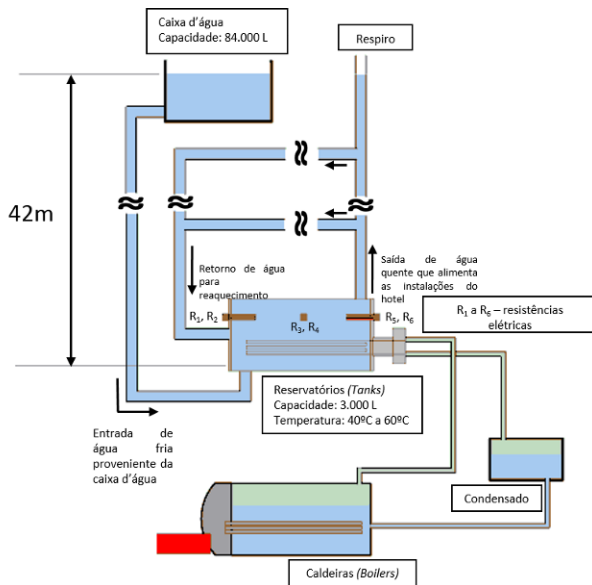
Havia 02 (dois) reservatórios que armazenavam água para o consumo geral do hotel (lavanderia, chuveiros, esterilização de alimentos, etc.). Ambos operavam na posição horizontal, possuíam uma capacidade interna de 3.000L (três mil litros), e permaneciam completamente preenchidos com água proveniente da caixa d'água. A caixa d'água do estabelecimento hoteleiro possuía 84.000L (oitenta e quatro mil litros) de capacidade e encontrava-se localizada à aproximadamente 42m (quarenta e dois) metros de altura dos reservatórios. A canalização de água possuía tubulação de respiro (“tubo ladrão”), que se encontrava desobstruída. O referido sistema encontra-se ilustrado no croqui da Fig. 2.

Figura 2. Croqui do sistema de aquecimento e armazenamento de água.

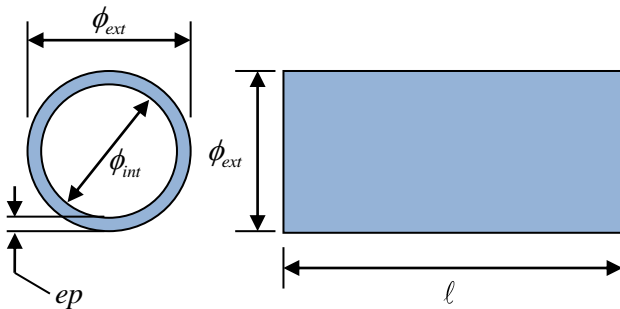
Figura 3. Croqui das dimensões do reservatório.

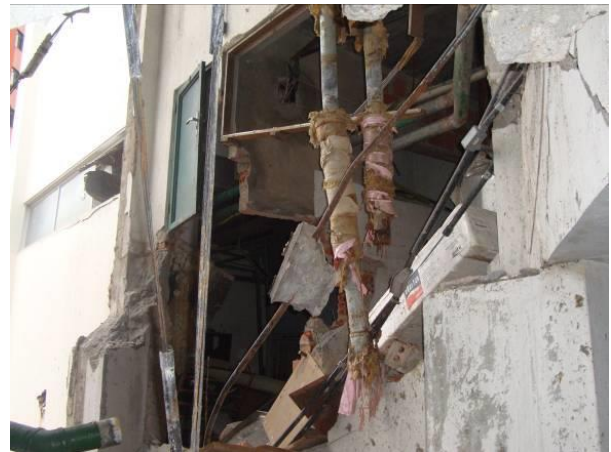
A explosão resultou na projeção da tampa da porção anterior do reservatório contra a parede do hotel (Fig. 4) e, em razão da conservação da quantidade de movimento, também resultou na projeção do restante da estrutura do reservatório em sentido contrário (Fig. 5), impactando contra a parede da edificação vizinha. Os impactos quase simultâneos da tampa e da estrutura do reservatório produziram um intenso esforço de tração nas vigas da estrutura da edificação (Fig. 6). Diversas outras avarias presentes foram produzidas pela “onda de choque” proveniente da explosão.

Figura 4. Região de impacto da tampa do reservatório contra a parede do hotel.

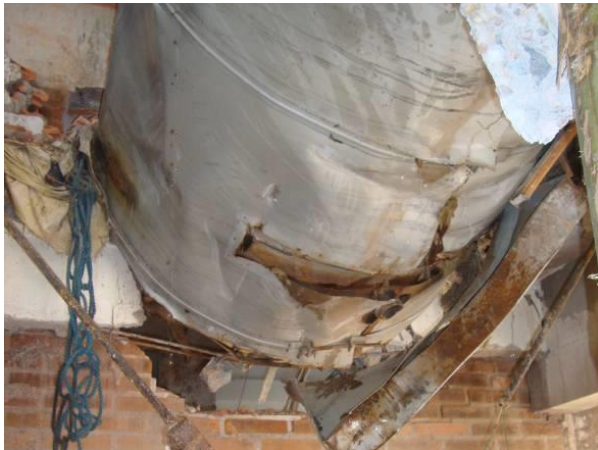
**Figura 5.** Região de impacto da estrutura do reservatório contra a parede da edificação vizinha.

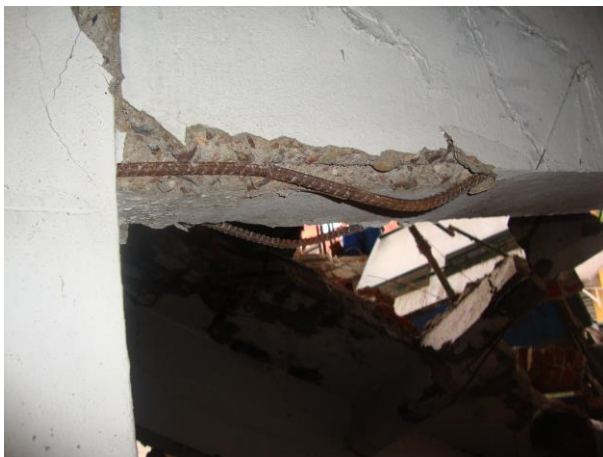
**Figura 6.** Efeito dos esforços de tração na viga.

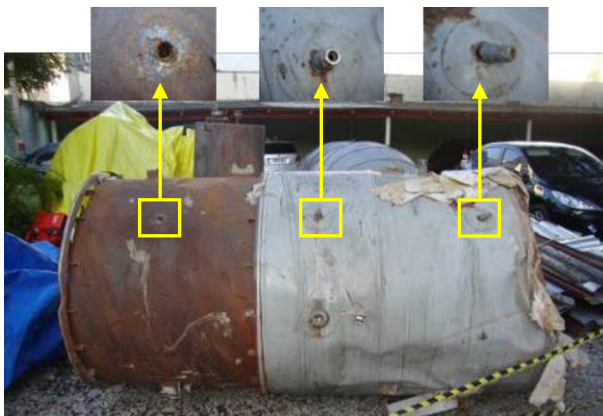
**Figura 7.** Ausência dos termostatos.

De acordo com as informações repassadas por funcionários, os termostatos não possuíam sistema de segurança interligado, ou seja, estes operavam de maneira independente controlando, cada um deles, duas resistências elétricas. Caso a temperatura atingisse 60°C, cada termostato interrompia o fornecimento de energia elétrica das 02 (duas) resistências elétricas as quais controlava, não havendo influência deste na interrupção de fornecimento de energia elétrica para as demais resistências. Portanto, a falha de 01 (um) termostato seria suficiente para a continuidade de fornecimento de energia elétrica para 02 (duas) resistências elétricas que por ele eram controladas, possibilitando a elevação da temperatura da água acima de 60°C.

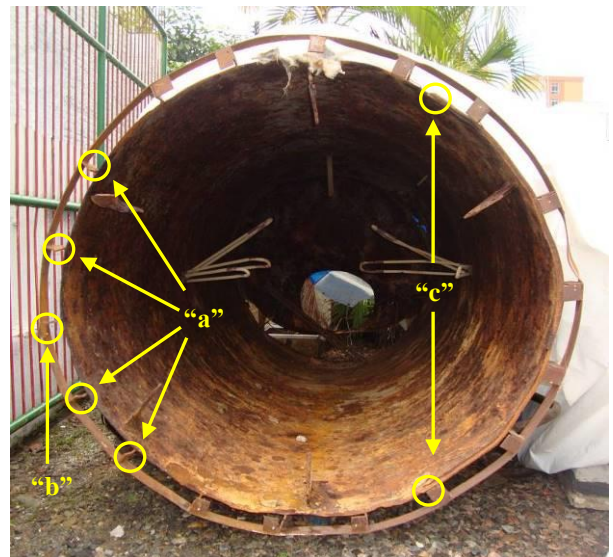
A porção interna da estrutura metálica do reservatório apresentava-se em avançado estado de corrosão (Fig. 8). O processo de corrosão formou depressões em toda a superfície interna reduzindo em diversos pontos a espessura de parede do reservatório.

A análise morfológica das deformações constantes na estrutura do reservatório sinistrado e em sua tampa, a disposição de ambos no local da explosão, e uma solução de continuidade constatada na porção anterior direita do reservatório, evidenciaram que o início da ruptura deste ocorreu em sua porção anterior direita. E que, em razão da expansão brusca de gases, a tampa foi projetada, em relação ao reservatório, no sentido posterior para anterior e levemente da direita para a esquerda, enquanto que o restante da estrutura sofreu recuo com sentido contrário.

**Figura 8.** Porção anterior do reservatório com visualização da corrosão interna e análise morfológica de deformações: a) ausência de suportes metálicos de fixação; b) suporte metálico de fixação empenado radialmente para fora do reservatório; c) rasgaduras no cordão de solda que fixava a estrutura metálica do reservatório a sua tampa.

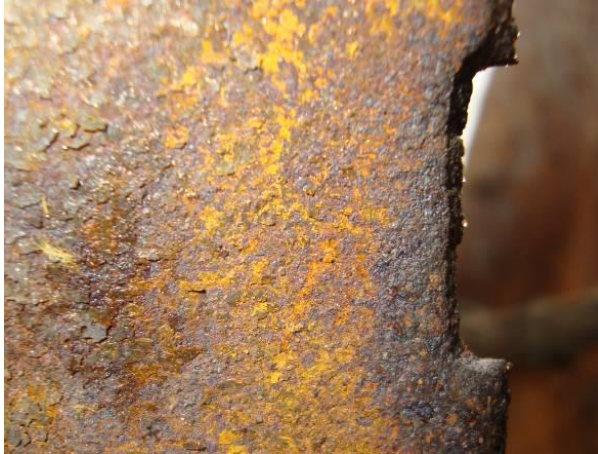
A análise morfológica das avarias indicava ser, na porção direita deste, a região de provável eclosão de ruptura do recipiente, caracterizada pela presença de uma solução de continuidade na estrutura do recipiente (Fig. 9). Na porção anterior do reservatório, em uma única região de seu perímetro de circunferência destinada à tampa, havia um fragmento metálico pertencente à estrutura do reservatório que estava soldado na correspondente posição na tampa (Fig. 10).

Figura 9. Solução de continuidade na estrutura do reservatório.

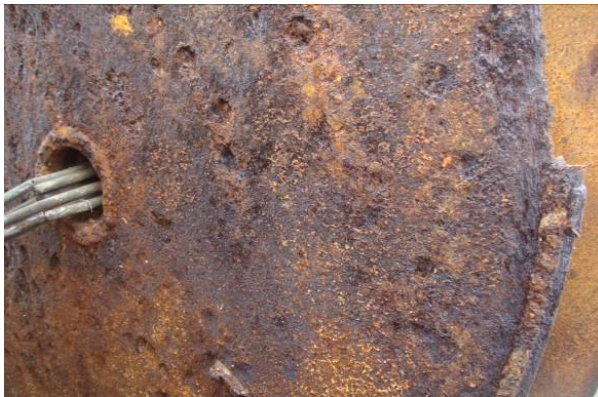
Figura 10. Fragmento metálico pertencente à estrutura do reservatório soldado em sua tampa.

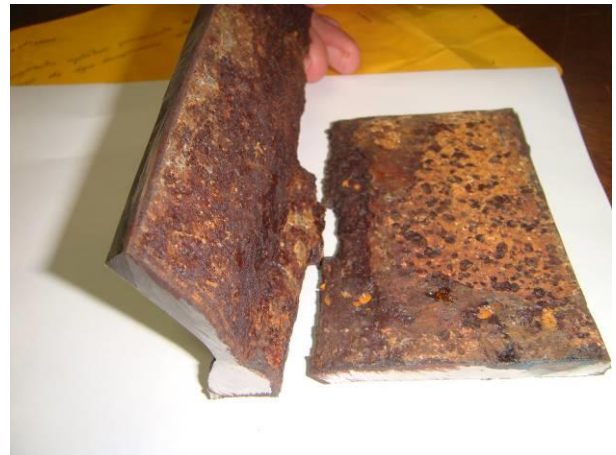
Amostras da estrutura e da tampa do reservatório desta região de interesse foram recortadas e submetidas a exames metalográficos laboratoriais (Fig. 11).

Figura 11. Amostras. “Tampa” (esquerda) e “Estrutura” (direita).

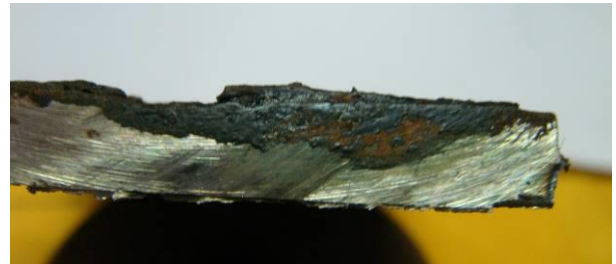
A análise macroscópica das amostras evidenciou a presença de corrosão, com profundidade aproximada de metade da espessura da amostra da estrutura do reservatório (Fig. 12), e com profundidade aproximada de um quarto da espessura da amostra da tampa (Fig. 13).

Figura 12. Corrosão – Amostra “Estrutura”.

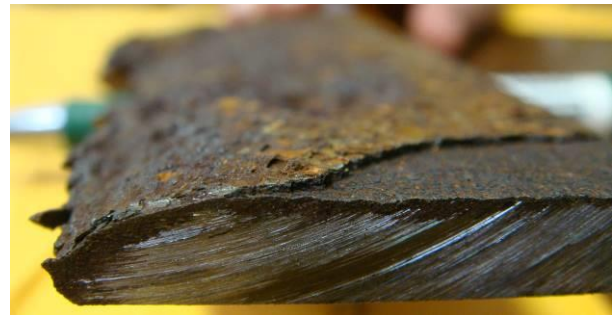
Figura 13. Corrosão – Amostra “Tampa”.

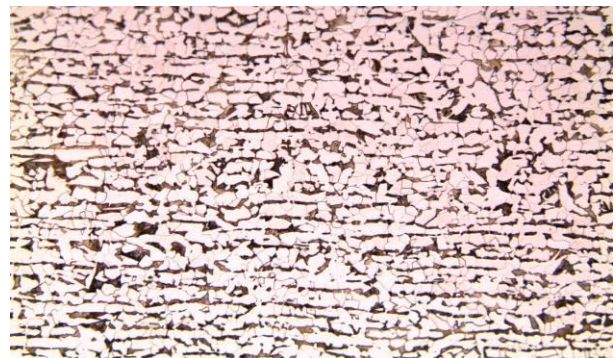
A análise microestrutural das amostras evidenciou que ambas correspondiam a aço carbono ferrítico perlítico [8, 9], usual para o tipo de aplicação a que se destinava (Fig. 14 e 15).

Figura 14. Microestrutura da amostra “Estrutura” – Ampliação 200x.

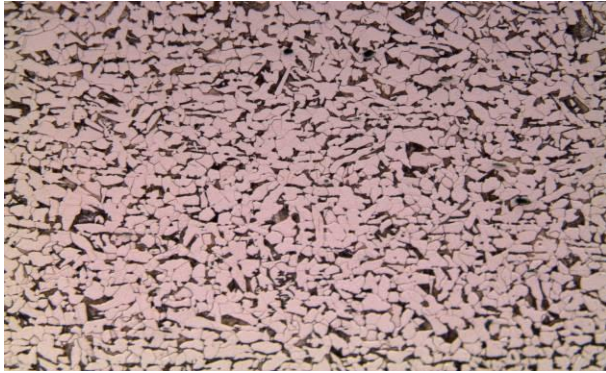
**Figura 15.** Microestrutura da amostra "Tampa" – Ampliação 200x.

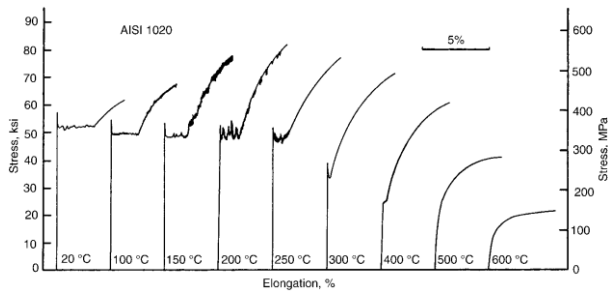
Entretanto, observa-se pelo gráfico da Fig. 17 que a tensão de escoamento para um aço similar ao do

reservatório é da ordem de 350MPa para tais condições de operação [13, 14]. Assim, a tensão tangencial aproximada de 32MPa a qual o recipiente sinistrado encontrava-se submetido, se apresenta muito aquém daquela que produziria o escoamento do material.

Também é possível observar pelo referido gráfico que a perda de resistência ao escoamento não é significativa para temperaturas até 250°C. Ou seja, mesmo atingindo temperaturas da ordem de 150°C, o material não sofreria mudanças significativas em sua resistência mecânica. Destarte, descartou-se a temperatura como fator de fragilização da resistência mecânica do material.

**Figura 17.** Região inferior de curvas tensão deformação para aço 1020 em várias temperaturas.
