Estudo de caso: determinação da velocidade de um veículo em sinistro de trânsito por meio da leitura dos códigos de falhas de suas unidades eletrônicas

H. Galperin ^{a,*}, L.M. Hostin ^a, J.E.M. Köster ^a

^a Peritos Oficiais Criminais da Polícia Científica do Paraná, PR, Brasil

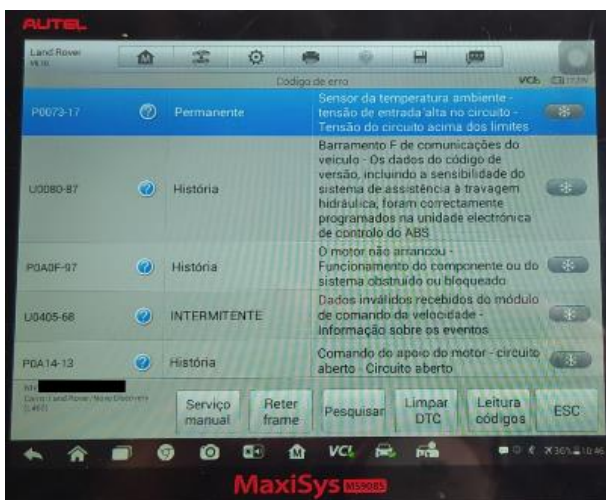
Cientes da teoria, os peritos se deslocaram até o local de custódia do veículo, onde foi realizada a leitura dos códigos de falhas para identificar ao menos um registro que pudesse ser associado ao momento do acidente e que possuísse quadro de parada com informação de velocidade do veículo. Ao conectar o equipamento à porta OBDII do veículo e realizar a leitura constatou-se, dentre outras falhas, uma no sensor de temperatura ambiente (código P0073-17), com o *status* “Permanente”, indicando que esta falha ainda estava presente no momento do exame (**Figura 3**). Tal falha indicava que o sensor possuía tensão acima dos limites esperados, o que, em circuitos eletrônicos deste tipo, normalmente indica que a ligação elétrica com o sensor foi interrompida - provavelmente por um fio rompido. O quadro de parada associado a esta falha trazia um valor de odômetro de

Figura 3. Fotografia da tela do equipamento de leitura das unidades eletrônicas do veículo, indicando código de falha permanente do tipo P0073-17¹.

¹ Na Figura 3 é possível observar no código U0405-68 o qual informa: "Dados inválidos recebidos do módulo de comando de velocidade - informação sobre os eventos". Este evento não afeta a leitura da velocidade registrada, pois se trata de falha de comunicação com a

unidade eletrônica responsável pelo piloto automático do veículo, que não é a fonte deste dado.

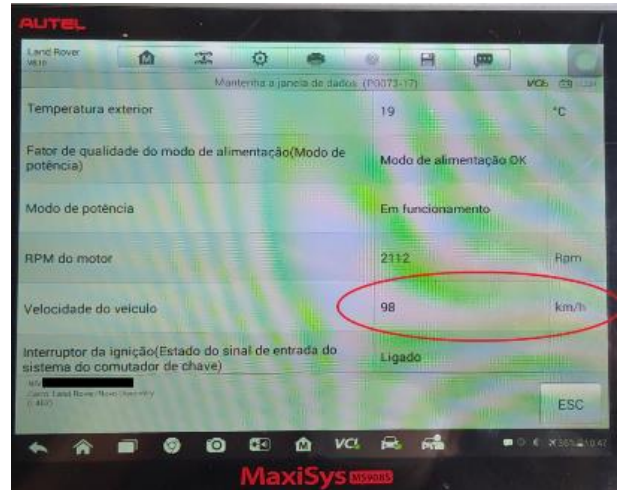
Figura 4. Fotografia da tela do equipamento de leitura das unidades eletrônicas do veículo, indicando a velocidade de 98 km/h no momento em que o código de falha P0073-17 foi registrado.

partir da análise destas imagens indicaram que o veículo, momentos antes e após o atropelamento, trafegava com velocidades de 118 km/h e 102 km/h, respectivamente. Tal análise realizada em laudo de exame de cálculo de velocidade em registro de vídeo corrobora com a velocidade constatada através do DTC e quadro de parada, de 98 km/h.

Diante do exposto, ficou evidente aos peritos a correspondência entre o quadro de parada (*freeze frame*) e o acidente em questão, possibilitando afirmar que a velocidade registrada pelo veículo no momento do atropelamento ou em pouquíssimos instantes após o

evento (tempo para detecção da falha pela unidade eletrônica) era de 98 km/h, configurando, portanto, infração de trânsito gravíssima, por transitar em velocidade superior à máxima (60 km/h) em mais de 50% (cinquenta por cento) [2], e com suas respectivas consequências na esfera criminal.

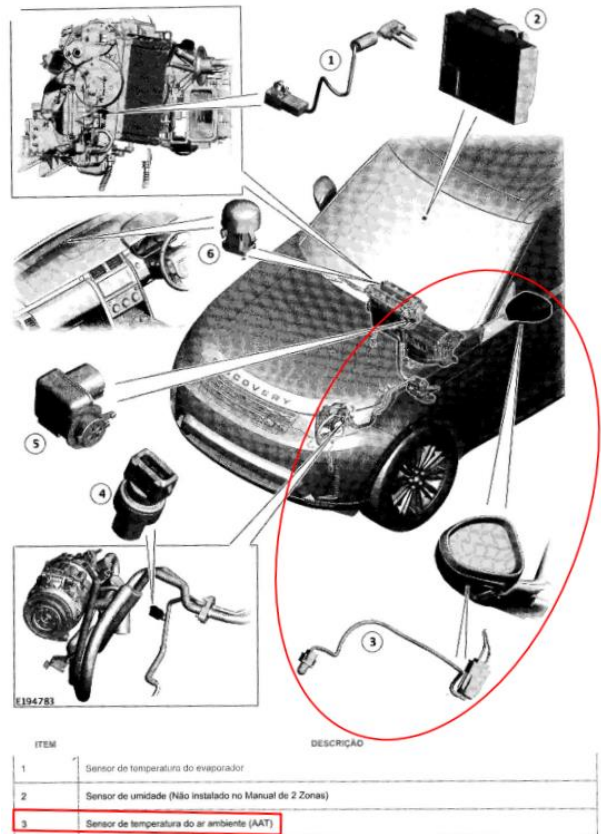
A principal hipótese da não associação entre os dois eventos: a) atropelamento e b) falha no sensor de temperatura ambiente, seria a de que o sensor não se localizaria em uma região do veículo danificada pelo atropelamento. Para averiguar esta hipótese, os peritos procuraram uma concessionária da marca, e um técnico forneceu-lhes a informação, juntamente com imagens do manual técnico do veículo, indicando que tal sensor se localizava no interior da carcaça do espelho retrovisor esquerdo, conforme apresentado na Figura 5.

Figura 5. Localização do sensor de temperatura do ar ambiente no modelo examinado (créditos: Jaguar Land Rover Limited).

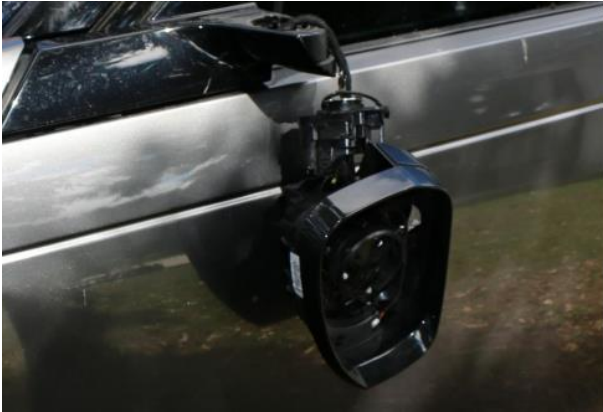
Em confronto com o veículo, pôde-se visualizar os claros danos a tal peça, conforme a Figura 6. A análise do laudo do local do acidente de trânsito (conforme Figura 7) corroborou a hipótese de que os danos a esta carcaça eram compatíveis à dinâmica do acidente, e seria uma das regiões em que o corpo da vítima teria se chocado.

Figura 6. Danos no conjunto do espelho retrovisor esquerdo do veículo envolvido no atropelamento (créditos: Perito Criminal Ricardo Camilo de Sousa).

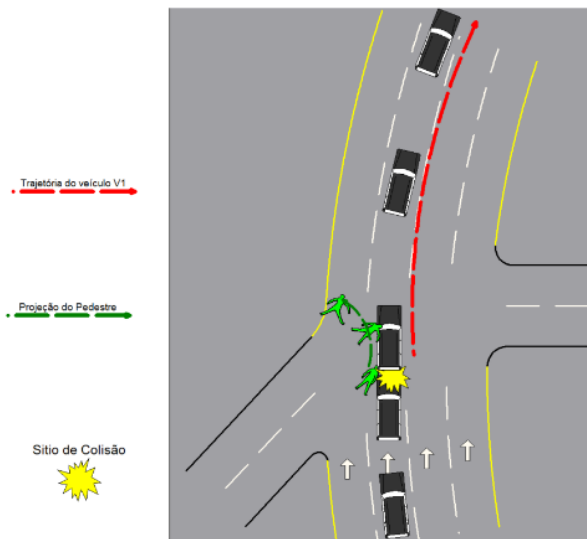
Figura 7. Diagrama da dinâmica do atropelamento originário do laudo de local do sinistro (créditos: Perito Criminal Ricardo Camilo de Sousa).
