Análise de desabamento com vítimas fatais, durante concretagem, devido a ruptura de consolo pré-moldado

J.A. Wissmann ^{a,*}, J.A. Silveira ^b, L.B. Rhunke ^c, J. Leite ^d, D.V. Zini ^b

^{a,c,d} Unidade Oficial de Cascavel, Polícia Científica do Paraná – PCP, Brasil

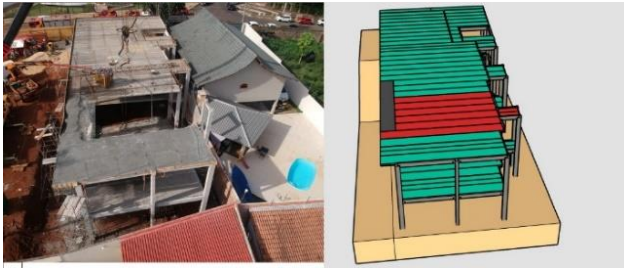
na ligação pilar-viga e consequentemente a queda da viga e lajes alveolares apoiadas nesta, como mostrado nas Figuras 1 e 2. O acidente vitimou fatalmente dois engenheiros que se encontravam no térreo da região posterior da edificação, as quais realizando vistorias nos próprios, durante a concretagem da capa da laje referente

Figura 1. Lajes desabadas *in loco* e ilustração 3D. Fonte: Autores

Segundo a referência [4], o exame pericial de engenharia no local constatou que a concretagem da capa da laje alveolar, por empresa terceirizada, apresentava taliscas (demarcadas com o próprio concreto), indicando um excesso da espessura na execução desta, nas lajes desabadas, fato confirmado em uma laje retirada de sua posição final após o sinistro. Diferindo, portanto, da espessura inicial de 4 cm prevista em projeto estrutural para 10 cm *in loco*, gerando sobrecarga.

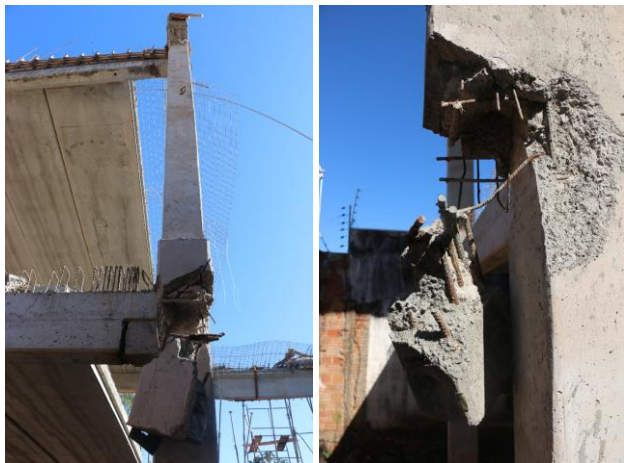
Essa pesquisa teve início após a ocorrência de um desabamento em uma obra na cidade de Foz do Iguaçu – PR, essa situação resultou na ruptura do consolo do pilar

Figura 2. Detalhes do conjunto consolos-pilar rompido. Fonte: Autores

Ao exame do local, seguindo a filosofia do macro para o micro e auxílio de imagens de segurança foram realizadas as tomadas fotográficas gerais e identificado a posição da obra que se deu o início do desabamento da estrutura, um dos consolos pré-moldados.

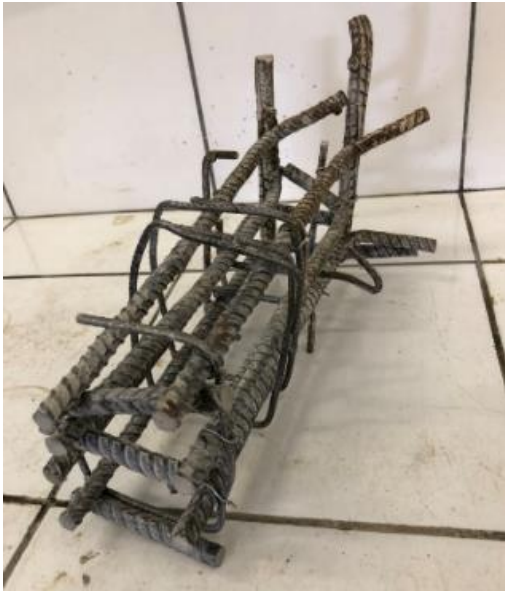
O mesmo detalhamento foi executado para o protótipo “*in loco*”, porém diferenciando as armaduras do consolo C4 conforme encontrado no momento do exame pericial, reproduzindo soldas e posicionamentos errôneos fidedignamente, conforme mostrado na Figura 7.

Uma chapa metálica também foi encontrada na extremidade da armadura deste consolo, sugerindo sua soldagem na viga, criando um engastamento e transferindo momento torçor da viga gerber para o consolo C4.

Figura 7. Detalhamento do consolo C4 (*in loco*). Fonte: Autores

- Execução incorreta da armação do consolo C4, não ocorrendo a correta transmissão dos esforços entre os consolos e o pilar (falta de ancoragem);
- Excesso de carga durante a concretagem da capa das lajes alveolares, espessura extra na altura da capa;
- Chapa metálica soldada na extremidade do consolo C4 e a viga, elemento que não foi o foco deste estudo, porém esta soldagem entre consolo e viga resultam em transmissão de momento torçor, não previsto em projeto.

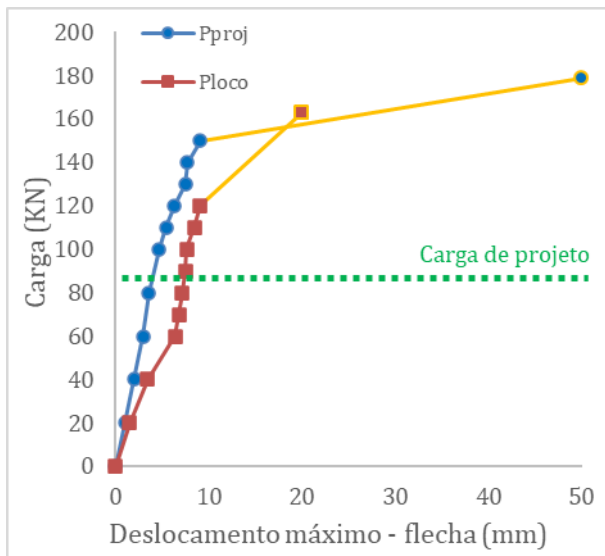
Com a análise desenvolvida no estudo da referência [14] pôde-se constatar que o “Protótipo de Projeto” apresentaria uma ruptura dúctil, com grande deformação ao longo da aplicação de carga, porém limitou-se a carga máxima possível pelos equipamentos utilizados e este consolo não rompeu, vide cargas e comportamento no gráfico da Figura 10 e situação pós ensaio na Figura 11 (lado esquerdo). Através do avanço das fissuras, pode-se definir a área de surgimento e a inclinação da fissuração, dessa forma o tipo de ruptura seria por fendilhamento da biela comprimida. Notou-se neste protótipo a propagação

Após a realização do ensaio do “Protótipo *in loco*” e a análise dos dados, percebeu-se que a ruptura sofrida ocorreu de forma frágil, vide cargas e comportamento no gráfico da Figura 9 e situação pós ensaio na Figura 11 (lado direito), ocorrendo de forma bruta e com rápido avanço. Ao realizar o comparativo da ruptura com os estudos acerca da ruptura por fendilhamento da biela comprida, pode-se admitir que o protótipo sofreu esse tipo de ruína. Notou-se neste protótipo a propagação de esforços e fissuras concentradas entre o consolo C4 para o C6.

Figura 10. Gráfico Carga vs Deslocamento máximo. Fonte: Autores.

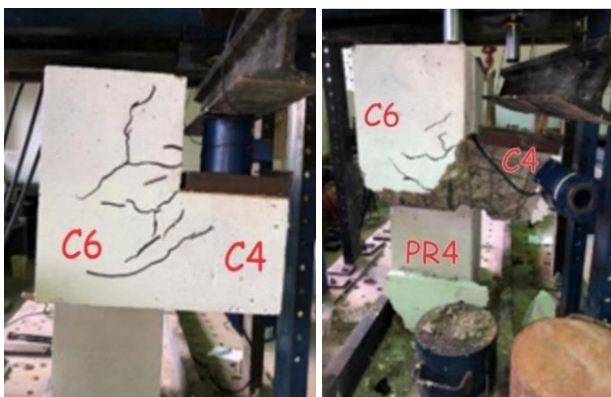
Figura 11. “Pproj” vs “Ploco”, situação pós ensaios. Fonte: Autores.

Após análise dos projetos estruturais e dinâmica do sinistro constatou-se uma execução incorreta em relação ao projeto original (método biela e tirante), onde a armação do consolo C4 ocorreu de forma divergente (método do atrito-cisalhamento) e sem a ancoragem adequada, além disso, também foi identificado *in loco*, uma sobrecarga não prevista: peso excessivo oriundo da concretagem da capa das lajes alveolares. Este acúmulo de erros, usual em acidentes graves, contribuiu de forma significativa para as fatalidades

Apesar quantidade de armadura ser suficiente e dos materiais apresentarem características dúcteis, o sistema estrutural criado, em concreto armado, apresentou ruptura frágil, portanto rápida, excluindo possibilidade de fuga para as vítimas.
