# Engenharia diagnóstica aplicada à Perícia Criminal em local de desabamento: um ensaio de carbonatação com o uso de fenolftaleína

A.C. Cotomácio <sup>a,\*</sup>

<sup>a</sup> Instituto de Criminalística, Superintendência da Polícia Técnico-Científica, São Paulo (SP), Brasil.

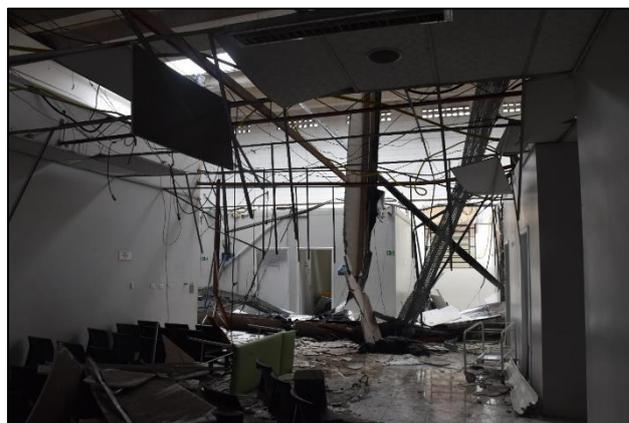
Figura 1. Aspecto geral do sítio do desabamento. Fonte: Acervo pessoal.

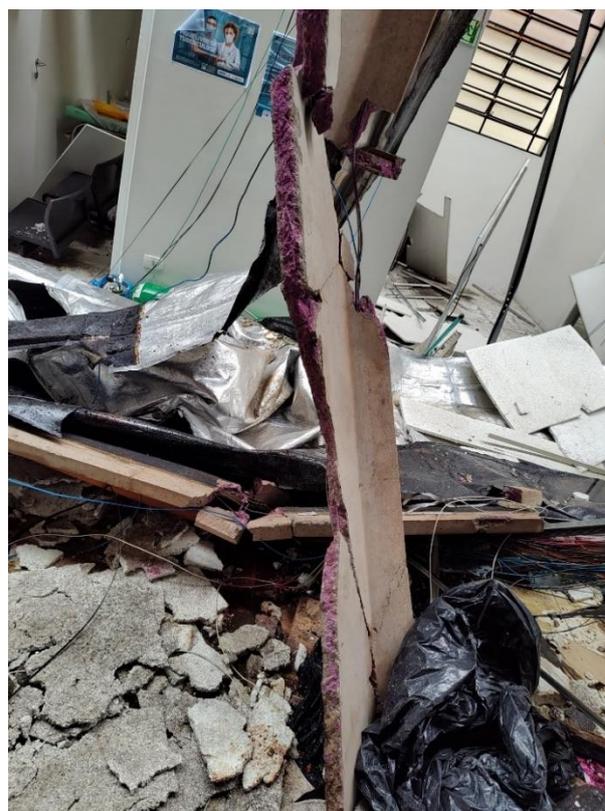
O resultado do ensaio de carbonatação realizado quando dos exames no sítio do desabamento é mostrado a seguir pelas Figuras 2 a 12. Os resultados obtidos indicam o comprometimento da durabilidade do concreto da telha colapsada devido a ataques por carbonatação. À guisa de conclusão, a referida estrutura não apresentava condição

**Figura 2.** Aspersão de solução de fenolftaleína sobre o perfil da estrutura colapsada, que se achava dependurada no sítio do desabamento. Fonte: Acervo pessoal.

Nesse contexto, é importante registrar que a **realização de inspeções periódicas** na estrutura desabada, comprovadas por meio de “Relatório de Inspeção” conforme norma técnica NBR nº 5674:2012, poderia ter identificado as referidas manifestações patológicas, que, se sanadas, **teriam evitado o sinistro**.

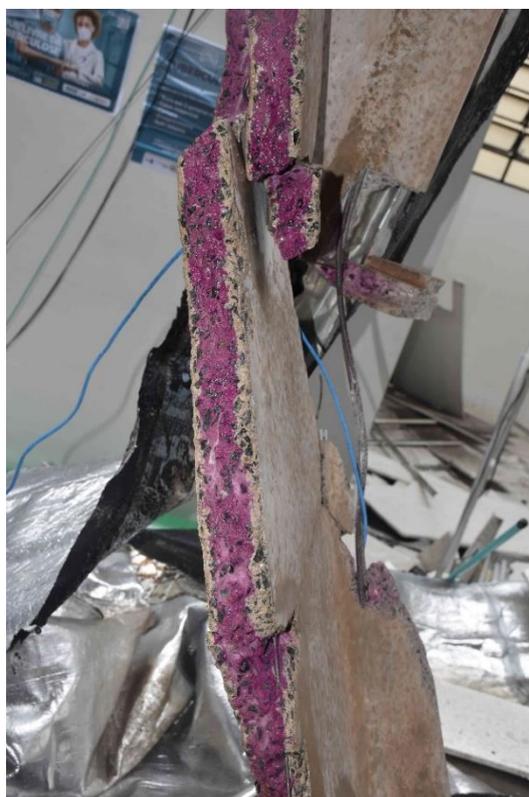
**Figura 3.** Complementar à Figura 2, mostrando em detalhe a região superior daquela estrutura. Fonte: Acervo pessoal.

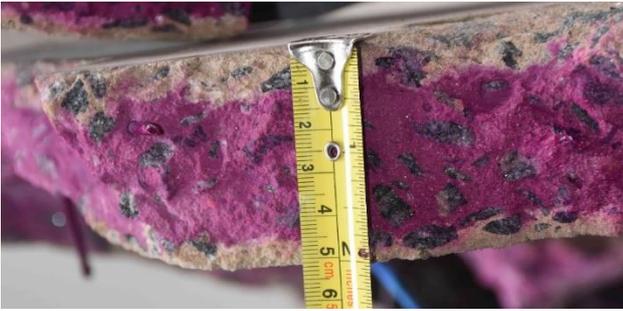
**Figura 4.** Complementar à Figura 3, mostrando a medida da profundidade de carbonatação (dk) naquele local, em aproximadamente 10 mm. Fonte: Acervo pessoal.

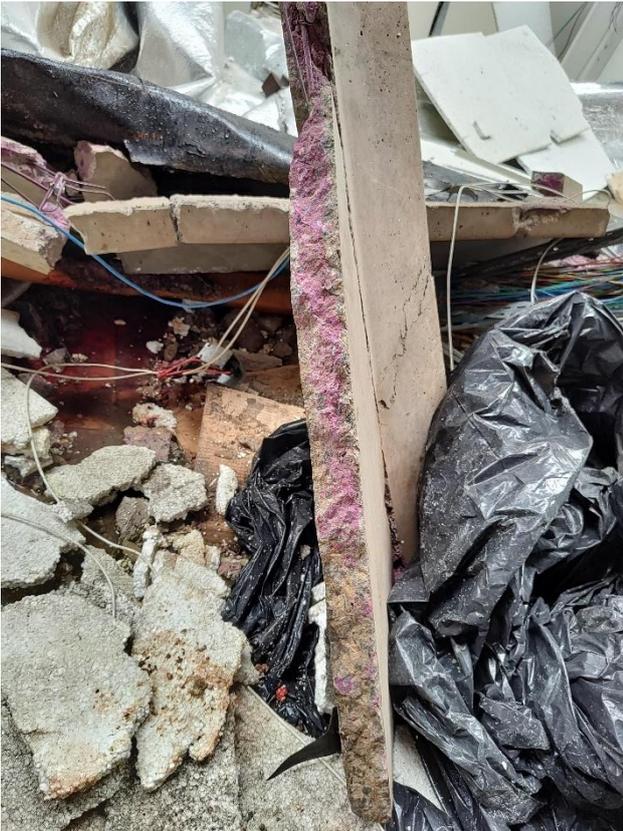
**Figura 5.** Complementar à Figura 2, mostrando em detalhe a região mediana daquela estrutura. Fonte: Acervo pessoal.

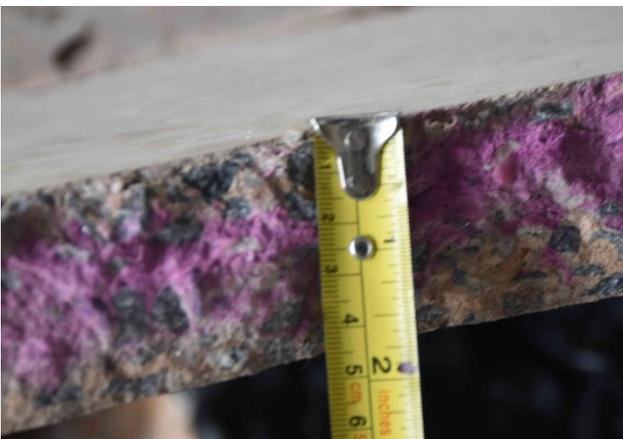
**Figura 6.** Complementar à Figura 5, mostrando a medida da profundidade de carbonatação (dk) naquele local, em aproximadamente 20 mm. Fonte: Acervo pessoal.

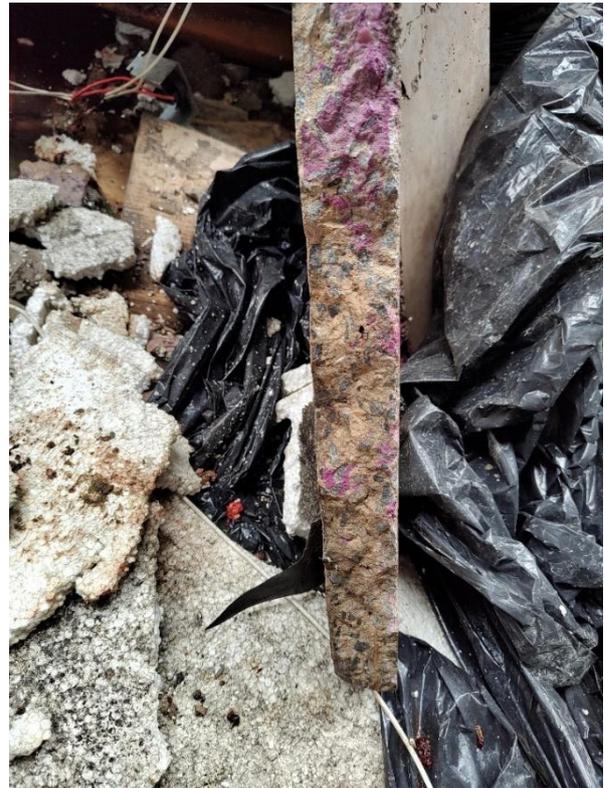
**Figura 7.** Complementar à Figura 2, mostrando em detalhe a região inferior daquela estrutura, mais próxima do ponto de ruptura da telha. Fonte: Acervo pessoal.

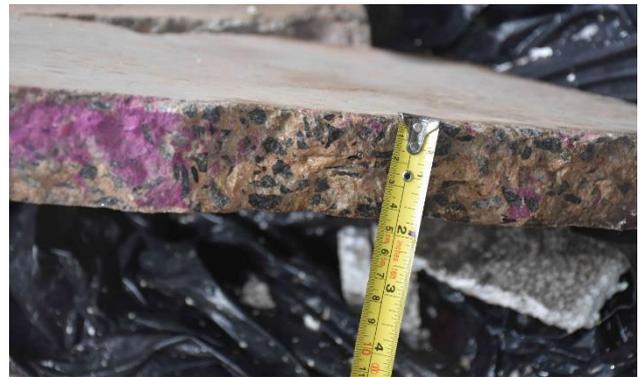
**Figura 8.** Complementar à Figura 7, mostrando a medida da profundidade de carbonatação (dk) naquele local, em aproximadamente 45 mm (região de carbonatação tomando toda a espessura da peça em concreto). Fonte: Acervo pessoal.

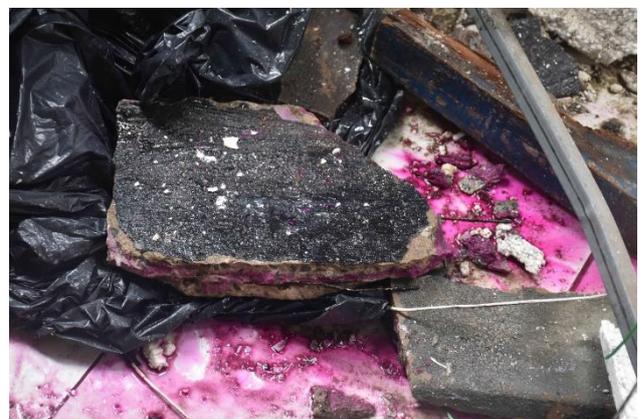
**Figura 9.** Aspersão de solução de fenolftaleína sobre peça colapsada com armadura exposta. Fonte: Acervo pessoal.

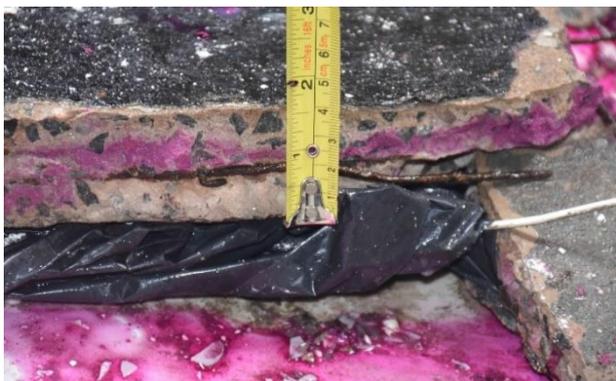
**Figura 10.** Complementar à Figura 9, mostrando a medida da profundidade de carbonatação (dk) naquele local, em aproximadamente 20 mm na região inferior, atingindo a armadura de aço que, por sua vez, já se achava oxidada. Fonte: Acervo pessoal.

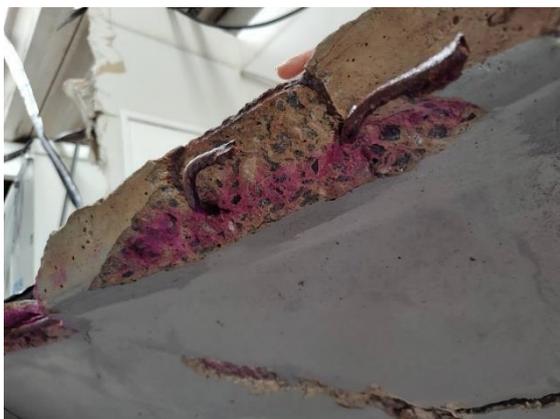
**Figura 11.** Aspersão de solução de fenolftaleína sobre peça colapsada com armadura exposta. Fonte: Acervo pessoal.

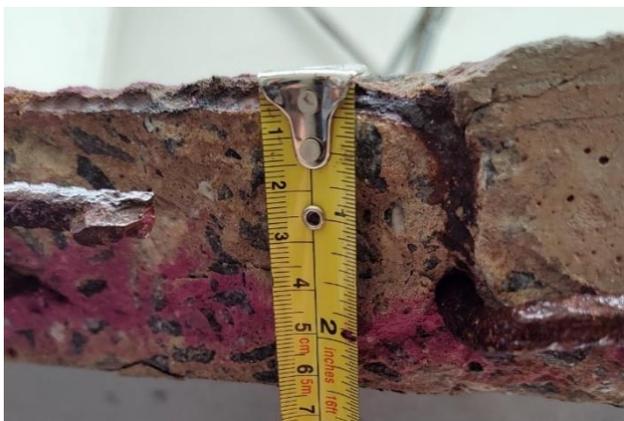
**Figura 12.** Complementar à Figura 11, mostrando a medida da profundidade de carbonatação (dk) naquele local, em aproximadamente 40 mm na região inferior, atingindo a armadura de aço que, por sua vez, já se achava oxidada. Fonte: Acervo pessoal.
