Identificação de segmentos críticos em acidentes de trânsito na Rodovia DF-002: geoprocessamento de dados do Instituto de Criminalística da Polícia Civil do Distrito Federal

C.A. Andrade ^{a,*}, A. de O. Lopes ^b, M.K. Ribeiro ^b, W. Fonseca ^c

^a *Seção de Delitos de Trânsito, Instituto de Criminalística, Polícia Civil do Distrito Federal, Brasília (DF), Brasil*

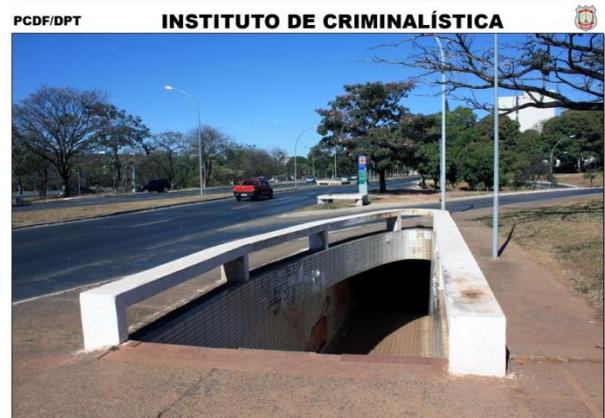
Essas passagens não são completamente fechadas e as porções que não estão abaixo das vias são abertas, o que permite a passagem de luz solar. As Figs.(2) e (3) mostram a passagem que liga a quadra 102 Sul à quadra 202 da mesma Asa.

Figura 2. Entrada da passagem de pedestres da superquadra 102 Sul, defronte o Hospital de Base de Brasília.

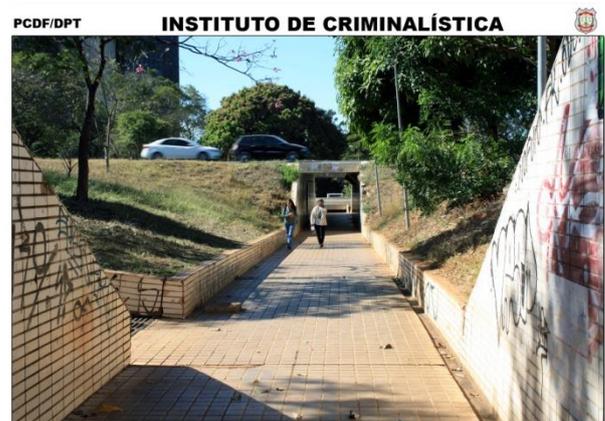
Figura 3. Vista da passagem de pedestres da superquadra 102 Sul sob o Eixão, ao fundo.

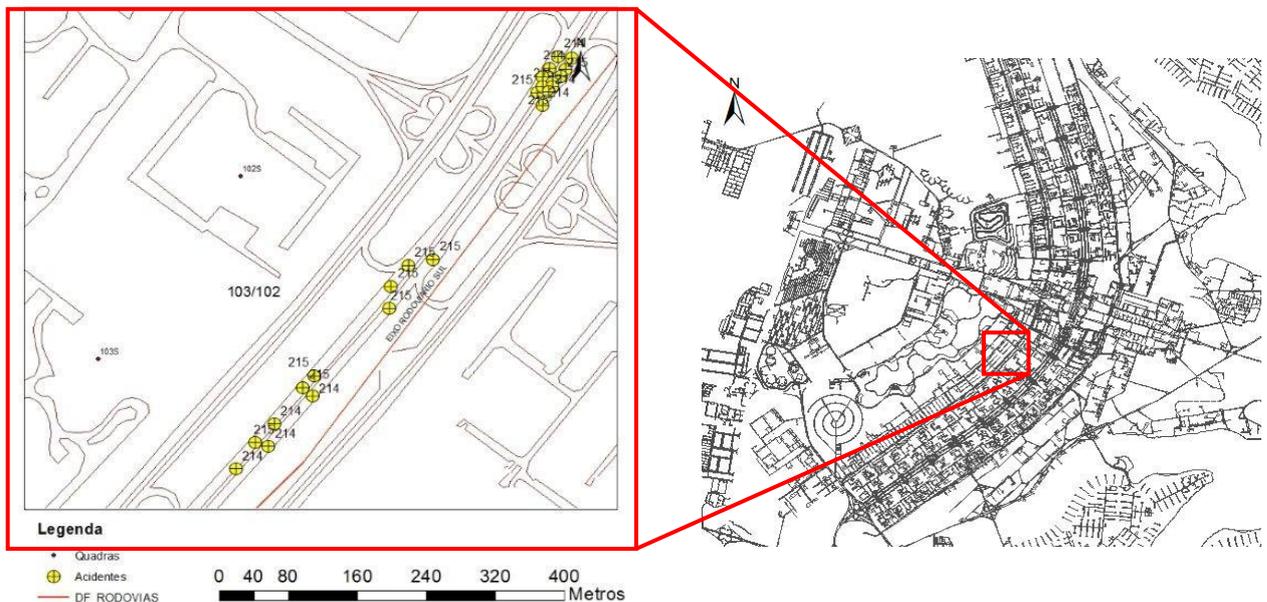
Figura 5. Exemplo do resultado final do processo de importação de dados - Localização estimada de acidentes no Eixão Sul, próximo às quadras de finais 2 e 3, Setor Bancário e Setor Comercial Sul.

O georreferenciamento não foi possível na integralidade dos dados porque o sistema de endereçamento dos acidentes não adota coordenadas GPS. O endereçamento no Eixão é referenciado geralmente pelo nome da superquadra mais próxima do acidente. Dessa forma, a incerteza do georreferenciamento é de meia quadra (aproximadamente 175 m) no sentido longitudinal da rodovia. Existe também um erro na transversal pela ausência de registro da faixa de rolamento ou mesmo do sentido do tráfego envolvido no acidente. Todavia, o conhecimento desse erro seria mais útil em análises da configuração local.

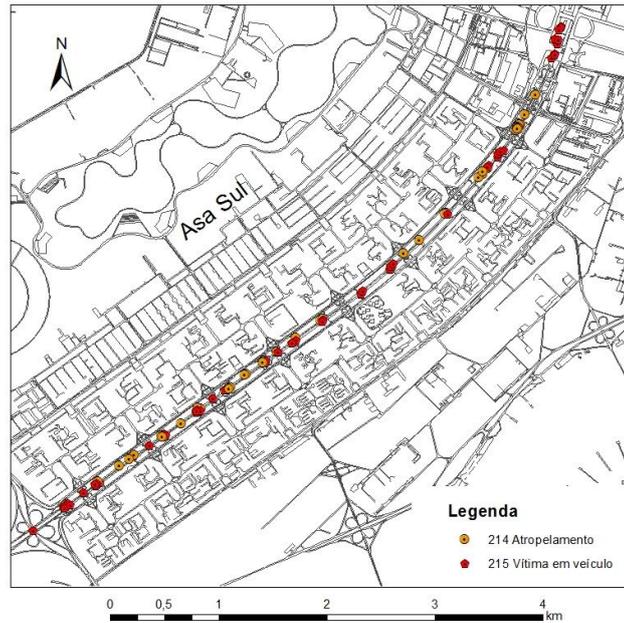
Figura 6. Localização estimada dos acidentes no Eixão Sul de Brasília

Admitindo-se que exista uma simetria na distribuição espacial dos acidentes em função da semelhança de tráfego e de geometria, numa distribuição normal nas duas asas que compõem o Eixão, estima-se que a Asa Sul teria 177 registros, dos quais foi possível o georreferenciamento de 112, o que corresponde a 63,27% dos registros estimados para a Asa Sul. A Fig.(5) demonstra o resultado gráfico estimado dos pontos de acidentes registrados. A Fig.(6) ilustra os 112 acidentes georreferenciados da amostra. É possível notar a ocorrência de acidentes ao longo de toda a via, entretanto, é possível perceber a formação de dois segmentos críticos.

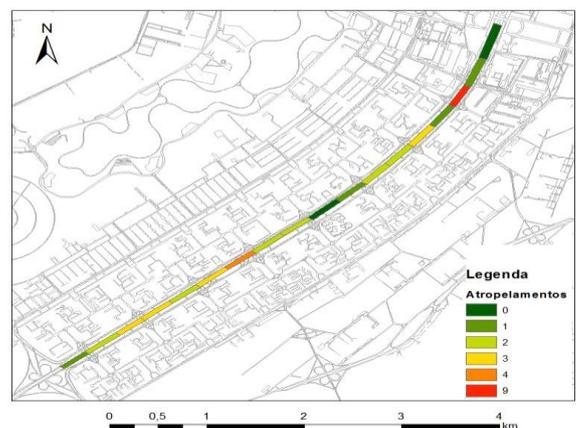
Figura 7. Segmentos críticos de atropelamentos na DF-002 (Eixão Sul) – código 2.14

Percebe-se na Fig.(7) uma concentração de acidentes com pedestres na região entre o Banco Central do Brasil e o Hospital de base de Brasília, local de grande fluxo de pessoas por ser próximo ao setor bancário e hospitalar.

Contudo, mais próximo ao centro da cidade onde o fluxo de pessoas é maior, não há registros de atropelamentos, possivelmente devido à existência de passagens aéreas e subterrâneas em relação à via em melhores condições de trânsito para os pedestres. Em contrapartida, esta mesma área é segmento crítico para os acidentes com vítimas entre os ocupantes de veículos, conforme a Figura 8.

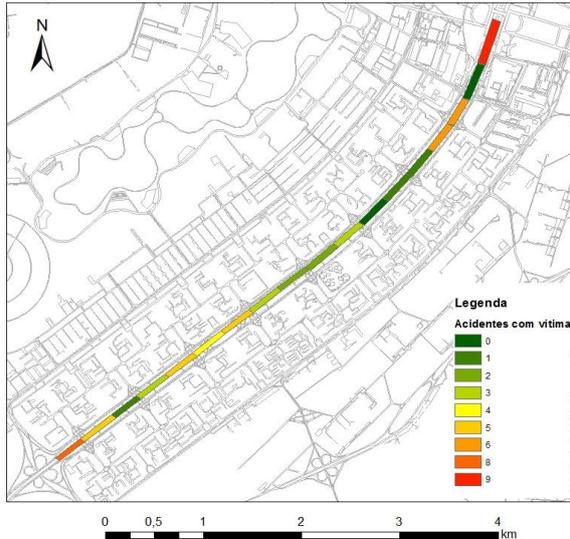
Figura 8. Segmentos críticos de acidente com vítima na DF-002 (Eixão Sul) – código 2.15

Na Fig.(8) é possível perceber um número considerável de colisões com vítimas entre os ocupantes de veículos no final da Asa Sul,

possivelmente devido ao grande fluxo de veículos com trechos de lentidão ocasionados pela confluência com as vias de acesso à saída sul.

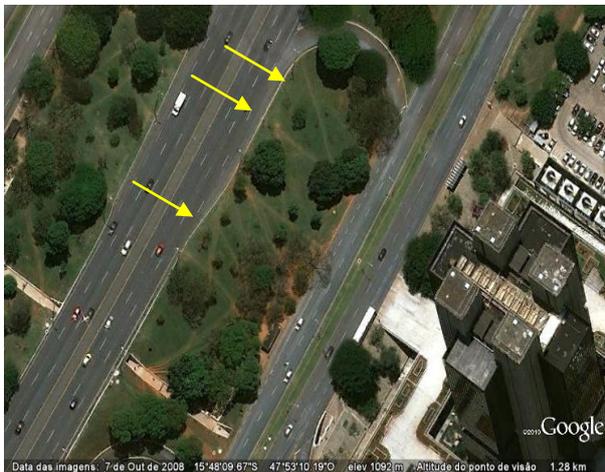
Figura 9. Configuração de caminhos alternativos que cruzam a DF-002 em frente ao Banco Central do Brasil, evidenciados por falhas no gramado do canteiro central – fonte: Google Earth.

O uso de caminhos alternativos por parte dos pedestres pode ser um dos fatores que potencializam a ocorrência de acidentes nessa região. Representa uma fuga de fluxo das passagens subterrâneas de pedestres para o nível da via. Como não existem obstáculos ao trânsito de pedestres, surgem caminhos que tendem a encurtar a distância entre pontos de origem (paradas de ônibus e metrô) e prédios públicos e comerciais, conforme exposto na Fig.(9).
