Perícia criminal em local de desabamento: estudo de falha em uma edificação pré-moldada

Resumo

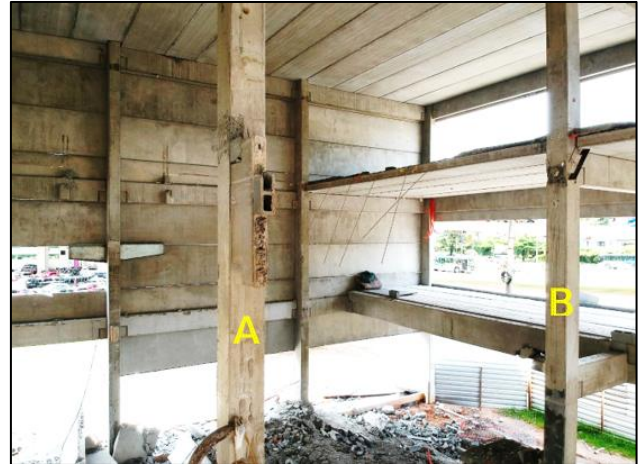
Figura 2. Identificação dos pilares “A” e “B” que sustentavam a viga sobre a qual se apoiavam as lajes do segundo pavimento.

O sítio de desabamento, caracterizado pelos escombros resultantes da queda da viga que sustentava as lajes do segundo pavimento, ligada aos pilares A e B na região mediana da edificação (vide Figura 2), encontrava-se sobre o pavimento térreo em sua região posterior direita. O referido sítio caracterizava-se pela presença de manchas de substância hematoide localizadas sobre os escombros, conforme mostrado pela Figura 3.

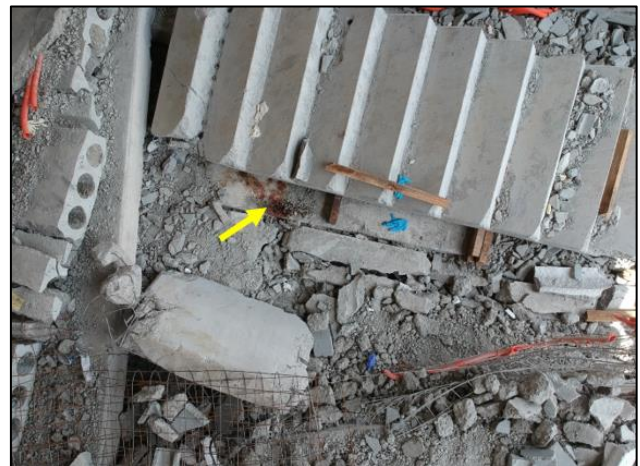
Figura 3. Vista aérea, em fotografia efetuada com um drone, do local onde se encontravam manchas de substância hematoide.

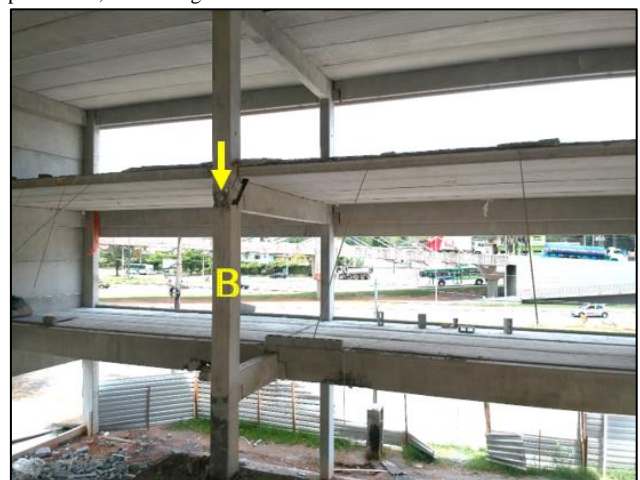
Figura 4. Aspecto geral do pilar B, em imagem efetuada por meio de drone, mostrando no detalhe o local onde se encontrava fixado o consolo, responsável pelo apoio da viga que sustentava a laje do segundo pavimento, em sua região mediana

Ao exame do local, foi constatado o comprometimento (ruptura) dos consolos dos pilares A e B, devido principalmente a vestígios que denotavam a ausência de elementos estruturais adequados para sua fixação nos referidos pilares de forma a sustentar a viga que desabou, conforme mostrado pelas Figuras 4 a 7.

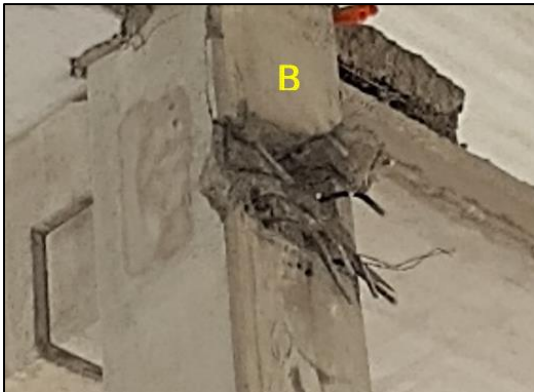
Figura 5. Detalhe do local onde se encontrava fixado o consolo no pilar B, responsável pelo apoio da viga que sustentava a laje do segundo pavimento, em sua região mediana. Os elementos remanescentes no pilar sugerem a ocorrência de ruptura do consolo por flexão (deformação da ferragem remanescente), orientada de cima para baixo, levando ao esmagamento do concreto na parte inferior do consolo, conforme exposto por Guarez e Basso (2016) [26].
