Microscópio eletrônico de varredura e Luminol/DNA como ferramentas na elucidação de caso de franco atirador em São Paulo

Resumo

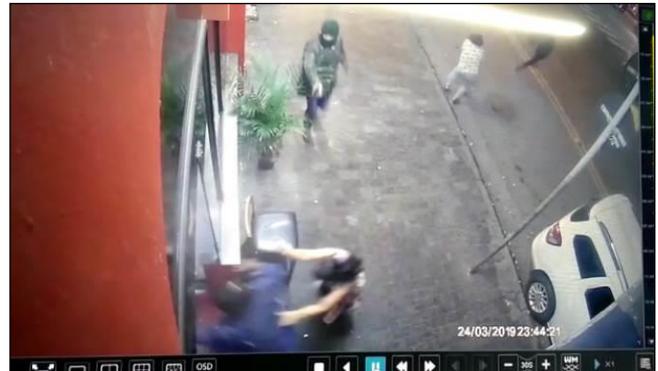
Pelas imagens era possível observar que o indivíduo tinha a cabeça coberta por uma balaclava preta, utilizando uma gandola do tipo militar, uma calça jeans e um calçado que aparentava se tratar de um mocassim marrom com detalhes em branco (Figura 1).

Figura 1. Momento em que o atirador efetua tiros e as vítimas começam a entrar no estabelecimento.

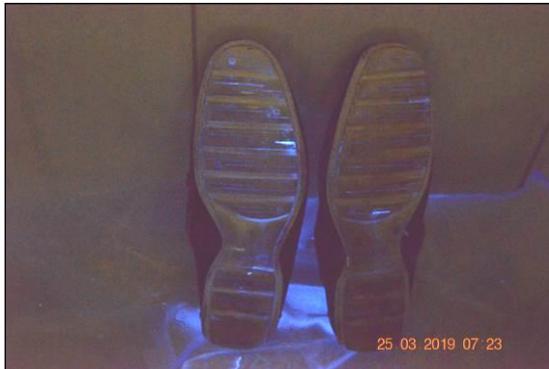
Após fotografado, o calçado foi removido do lacre, fotografado novamente e levado a um ambiente escuro para a realização do exame com uso de Luminol, visando a pesquisa de sangue latente [4]. O produto foi preparado conforme indicações do fabricante e aplicado no solado, sendo possível a visualização de regiões quimioluminescentes em determinados pontos, que após fotografiação (Figura 2), foram coletados por meio de esfregaços com swabs estéreis e encaminhados para o laboratório de Biologia e Bioquímica do Instituto de Criminalística, individualizados e juntamente com demais amostras coletadas no local e na vítima fatal.

Figura 2. Solado com regiões quimioluminescentes.

A análise dos *swabs* coletados do solado do calçado resultou em uma mistura, havendo a participação do mesmo perfil genético da vítima fatal presente no local. Indicando que aquele calçado pisou sobre o sangue da vítima.

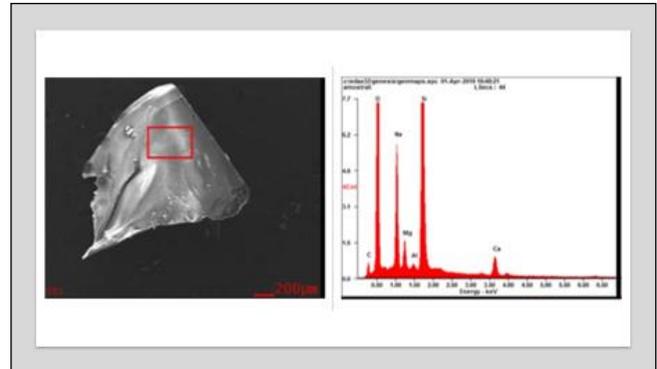
Figura 3. As figuras mostram os exames realizados no fragmento de material. A fotografia da esquerda, feita em microscópio eletrônico de varredura, mostra a área examinada do fragmento, sinalizada por um retângulo vermelho. O gráfico da direita mostra a análise química realizada nesta área, por EDX, evidenciando a presença dos elementos oxigênio (O), silício (Si), carbono (C), alumínio (Al), cálcio (Ca) e sódio (Na) em maior quantidade.

A análise por meio do microscópio óptico com captura de imagem, revelou diversos fragmentos de material finamente particulado e brilhante, semelhante a vidro, os quais apresentavam diversas fraturas do tipo “conchoidais”, que são observadas em fragmentos de vidro quando este é quebrado.

Os maiores fragmentos, de 1 a 2 milímetros, foram coletados e observados em microscópio eletrônico de varredura e analisados pela técnica de espectroscopia de energia dispersiva por Raios X (EDX), para determinação de seus componentes químicos [5].

Todos os componentes químicos relatados em literatura especializada comuns no vidro foram encontrados, indicando tratar-se de fato de vidro [6].
