Análise de desabamento com vítimas fatais, durante concretagem, devido a ruptura de consolo pré-moldado

J.A. Wissmann ^{a,*}, J.A. Silveira ^b, L.B. Rhunke ^c, J. Leite ^d, D.V. Zini ^b

^{a,c,d} Unidade Oficial de Cascavel, Polícia Científica do Paraná – PCP, Brasil

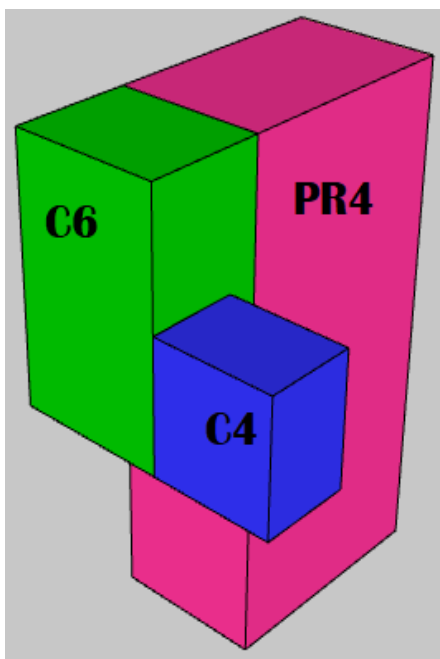
Figura 5. Identificação dos componentes dos protótipos. Fonte: Autores

De posse dos projetos e exame efetuado *in loco* (medições), reproduziu-se o detalhamento do pilar PR4, consolo C6 e consolo C4, conforme visualizável na Figura 5, em dois protótipos para ensaio experimental, a seguir descritos.

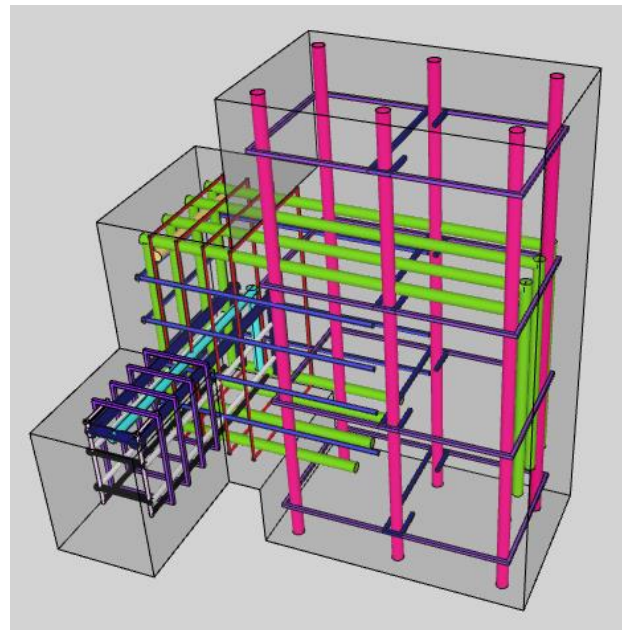
Figura 6. Detalhamento do consolo de projeto. Fonte: Silveira [14].

Obteve-se o projeto estrutural original da obra, assim como o traço do concreto utilizado e a carga atuante na estrutura. Com esses parâmetros tornou-se possível redimensionar a armadura da estrutura, visualizável na Figura 6, assim como seu detalhamento, e dessa forma replicar em laboratório ambas as situações.

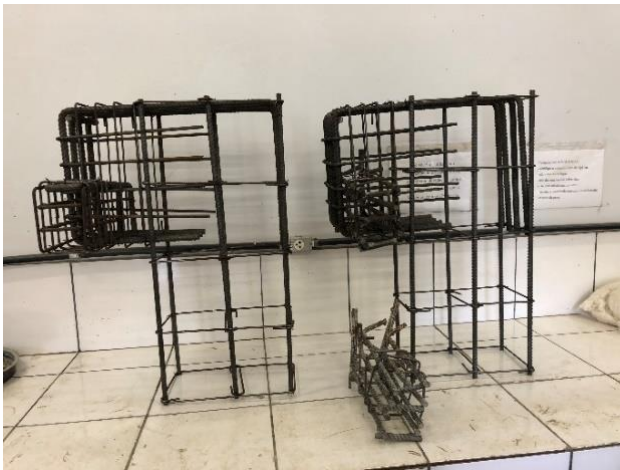
Figura 8. Detalhamento da armadura dos protótipos. Fonte: Autores.

As armaduras finais dos dois protótipos podem ser apreciadas conforme mostrado na Figura 8.

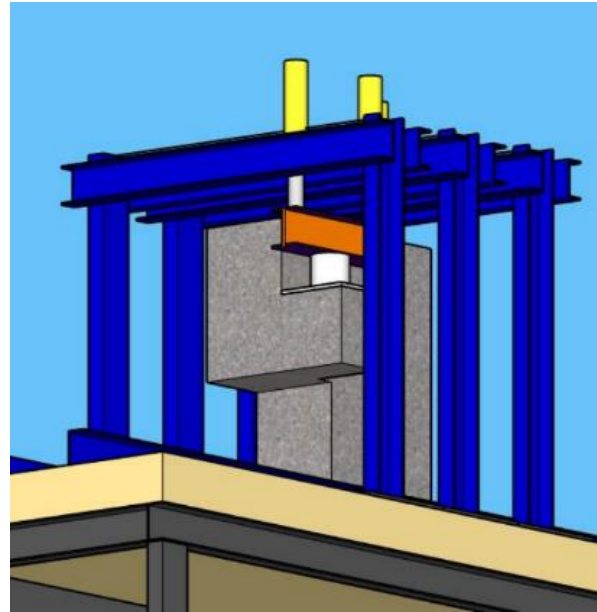
Figura 9. Detalhes do ensaio na mesa de reação. Fonte: Autores

Utilizou-se um terceiro pistão com carga aplicada no centro do Pilar PR4 para manter o equilíbrio do mesmo. Foram também utilizados dois pistões (capacidade de 10 ton cada) com carga aplicada no Consolo C4, conforme Figura 9.
