Caracterização de disparos de arma de fogo de baixa energia em vidros temperados veiculares

Objetivo: Analisar as perfurações produzidas por projéteis disparados por revólver calibre 38 em vidros veiculares temperados, com e sem película antivandalismo. Metodologia: De natureza experimental, o estudo foi desenvolvido efetuando-se disparos de arma de fogo de baixa energia em vidro da porta de veículo. Os disparos foram realizados por instrutor de tiro ficando o braço do atirador, por ocasião do disparo apoiado em suporte confeccionado para tal fim. Antes de iniciar os disparos os vidros foram divididos em nove quadrantes. Nos testes com os vidros sem película foi procedido disparo único. Nos testes com os vidros com película foram realizados cinco disparos em sequências diferentes. Efetuados os disparos procedia-se registro fotográfico da configuração resultante para posterior análise relativa às linhas formadas. Medições foram realizadas para se determinar a existência de variação no diâmetro do desenho formado. Resultados: Nos vidros sem película o resultado produzido após o disparo resultou no estilhaçamento da peça. Nos vidros com película o primeiro disparo sempre resultou na

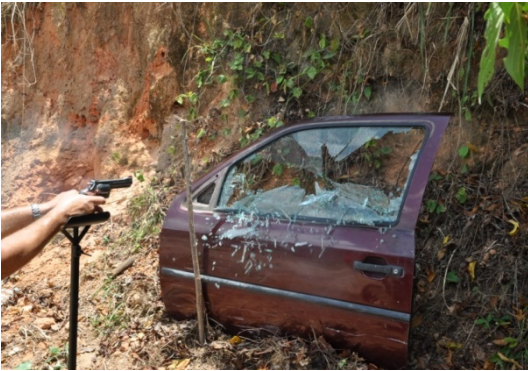
Figura 1. Disparo quadrante central e estilhaçamento do vidro sem película (1º teste)

No primeiro vidro sem película foi efetuado o disparo no quadrante central produzindo-se como resultado seu estilhaçamento (Figuras 1 e 2).

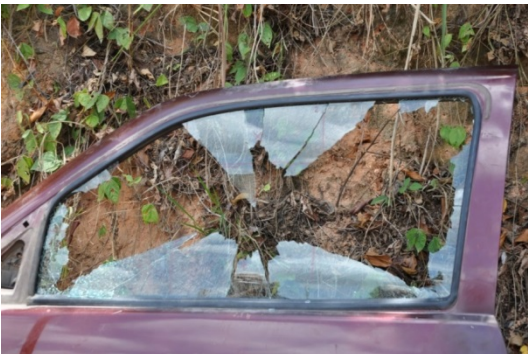
Figura 2. Resultado após o primeiro disparo no vidro sem película (1º teste)

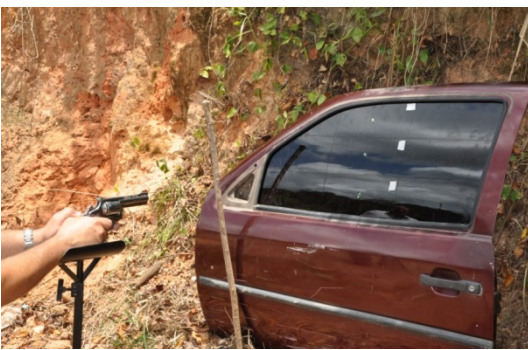
Figura 3. Vidro com película para início do 3º teste

Findo os testes com o vidro sem película passou a se testar os vidros com película. Após a substituição do vidro da porta, efetuou-se, novamente, disparo na região central seguido por um segundo e terceiro disparos, respectivamente, no quadrante central, superior e inferior (Figuras 3 a 8).

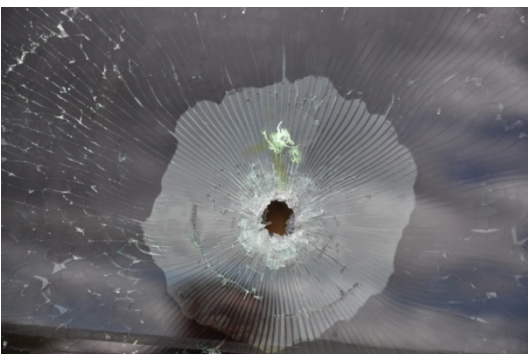
Figura 4. Disparo na região central do vidro com película e visão do aparecimento das linhas radiais após o primeiro disparo (3º teste)

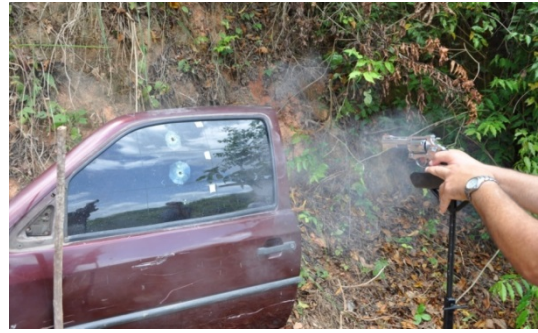
Figura 5. Segundo disparo em vidro com película na região central superior (3º teste)

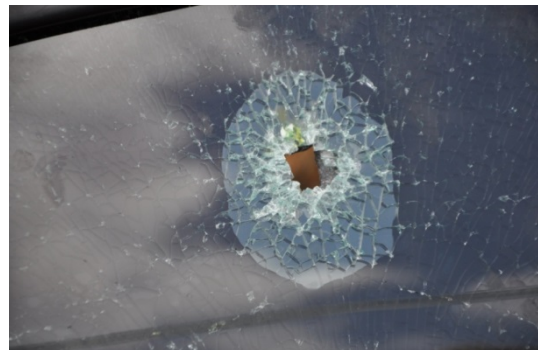
Figura 6. Detalhe do segundo disparo no vidro com película demonstra que a partir dele as linhas radiais não são mais evidentes (3º teste)

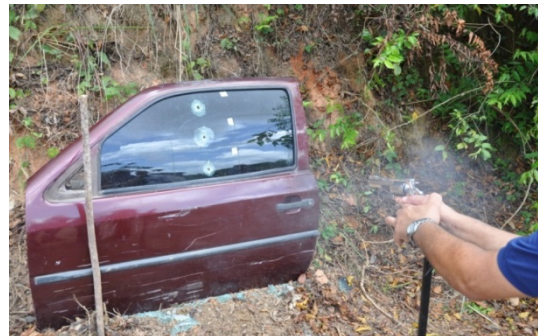
Figura 7. Terceiro disparo em vidro com película na região central inferior (3º teste)

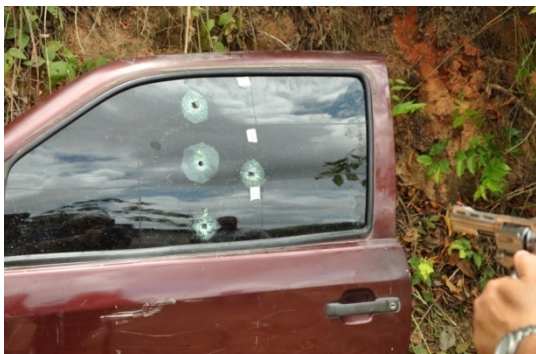
Figura 9. Quarto disparo no setor inferior direito do quadrante central (3º teste)

Seguidos aos três disparos iniciais previstos, novos disparos foram efetuados dentro do quadrante central, sendo um inferior a direita e o outro superior a esquerda. (Figuras 9 a 12).

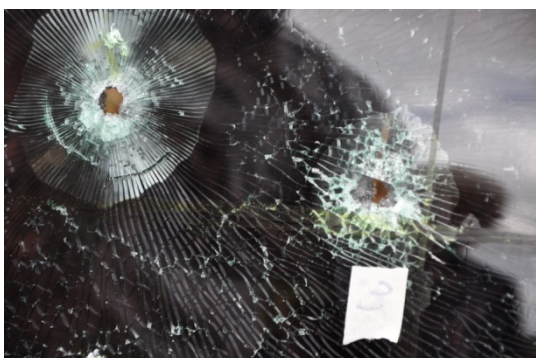
Figura 10. Detalhe do quarto disparo (3º teste)

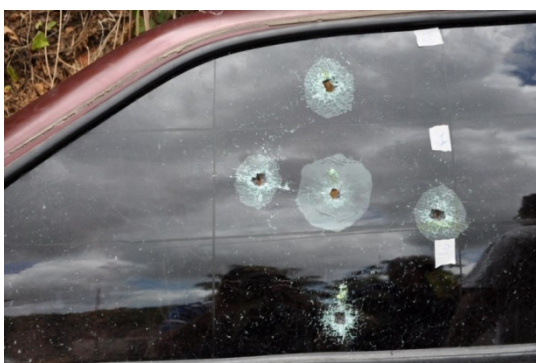
Figura 11. Quinto disparo no setor superior esquerdo do quadrante central (3º teste)

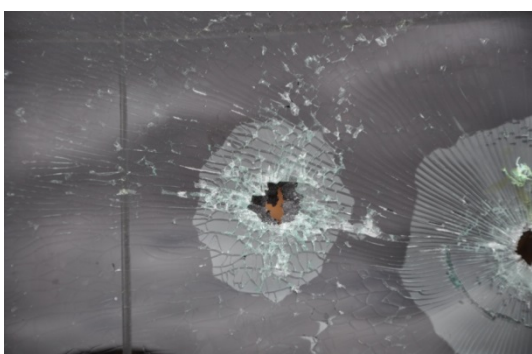
Fig. 12: Detalhado quinto disparo

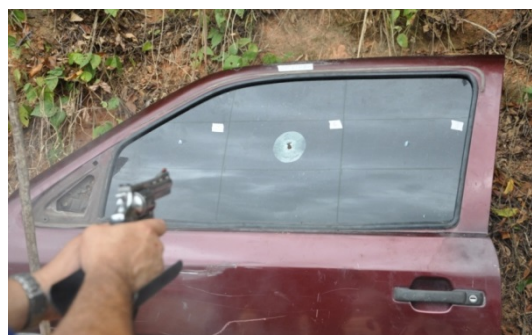
Figura 13. Primeiro disparo na região central do segundo vidro com película (4º teste)

Colocado outro vidro com película foram efetuados novos disparos seguindo-se a seguinte sequência: primeiro disparo na região central, segundo disparo no quadrante mediano esquerdo e terceiro disparo no mediano direito, tendo como referência o próprio atirador (Figuras 13 a 18). Esta alteração na disposição dos disparos foi feita no sentido de se observar se tal mudança produziria resultados diferentes.

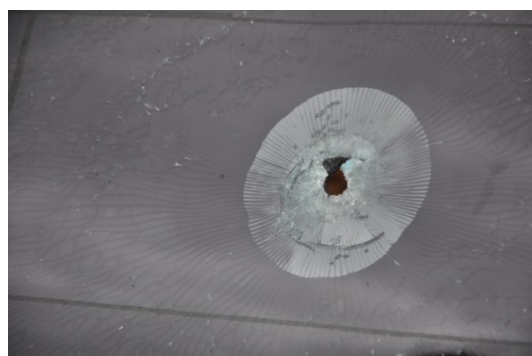
Fig. 14: Detalhe do primeiro disparo na região central do segundo vidro com película (4º teste).

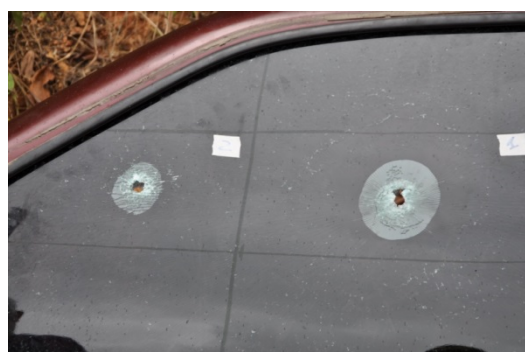
Fig. 15: Mostra o segundo disparo no quadrante mediano esquerdo(4º teste).

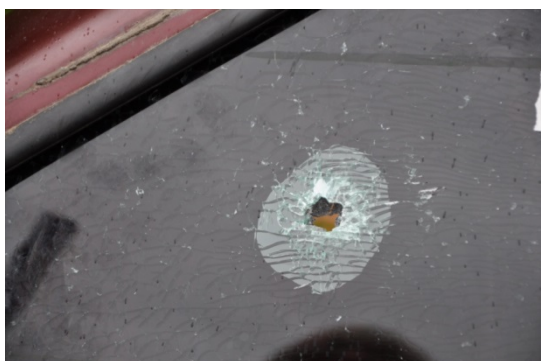
Fig. 16: Detalha o segundo disparo no quadrante mediano esquerdo (4° teste).

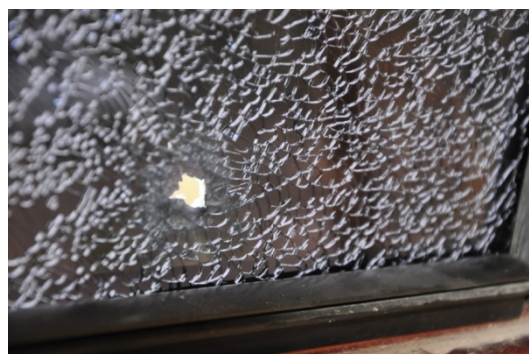
Fig. 20: Evidencia o quarto disparo pela parte interna (4° teste).

Foram realizados outros disparos, só que desta vez, no quadrante inferior esquerdo e superior direito (Figs.19 a 22) para se observar o comportamento dos desenhos geométricos e seus tamanhos.

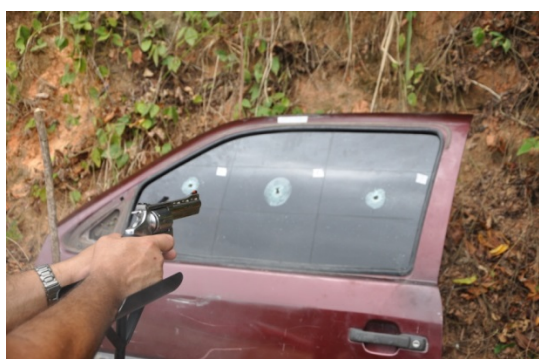
Fig. 17: Terceiro disparo no quadrante mediano direito (4° teste).

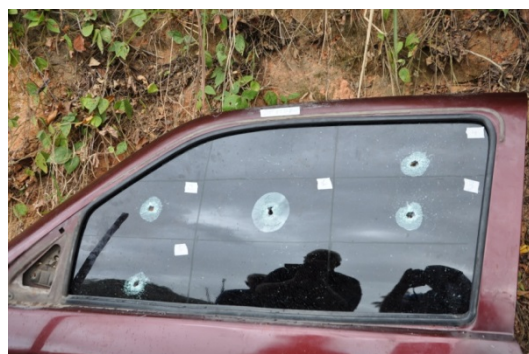
Fig. 21: Demonstra o quinto disparo (4° teste).

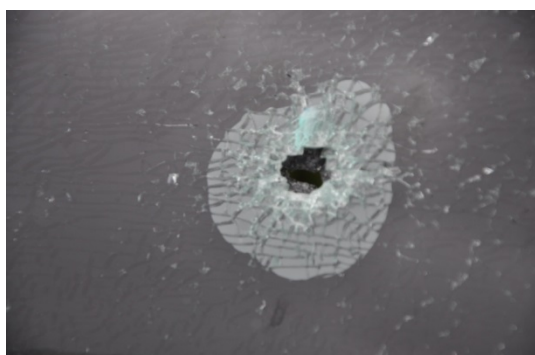
Fig. 18: Detalhe do terceiro disparo (4° teste).

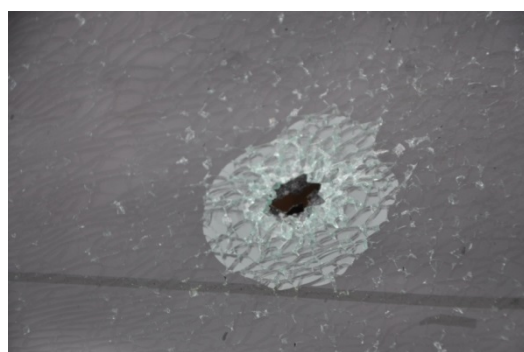
Fig. 22: Visão aproximada do quinto disparo (4° teste).

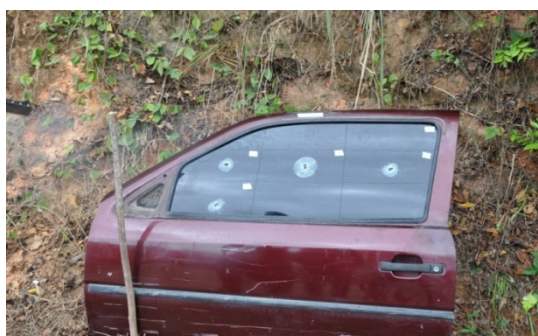
Fig. 19: Disparo efetuado no quadrante inferior esquerdo (4° teste).
