Velocímetros – quando o travamento da agulha pode retratar a velocidade de colisão

E.L. Reis *

Instituto de Criminalística, Coordenadoria Geral de Perícias, Campo Grande (MS), Brasil

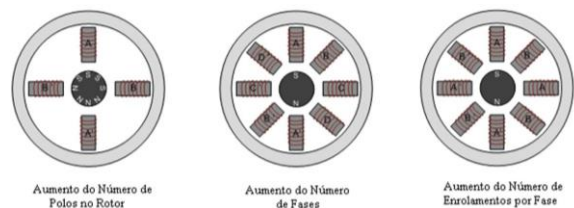
Figura 4. Métodos para aumentar a resolução do motor de passo.

A resolução do motor de passo com ímã permanente pode ser aumentada através do aumento do número de polos no rotor ou aumento do número de fases.

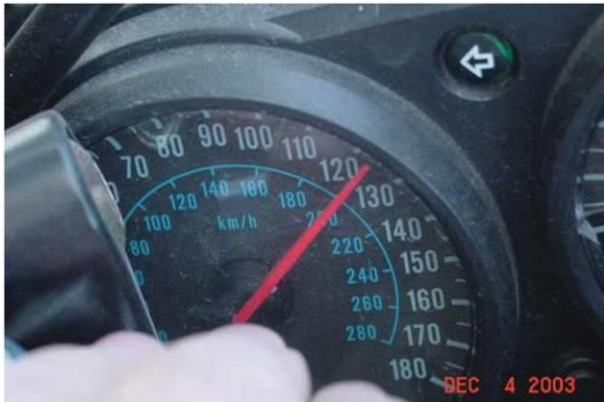
Figura 7. Velocímetro da Kawasaki.

A velocidade de impacto da Kawasaki foi estimada entre 48 a 58 km/h baseando-se na posição de repouso final do piloto. Claramente os 200 km/h (ver Fig. 7) mostrado pelo ponteiro travado no velocímetro da Ninja não representa a velocidade de impacto.

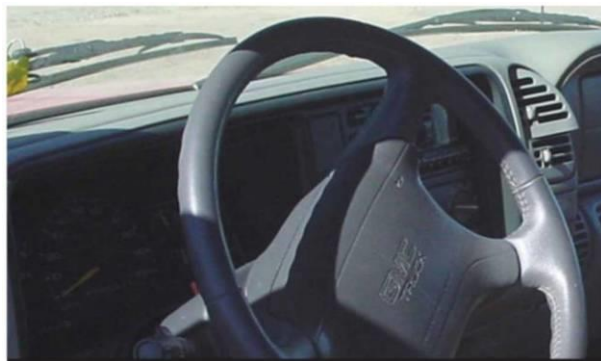
Figura 8. Velocímetro da Chevrolet.

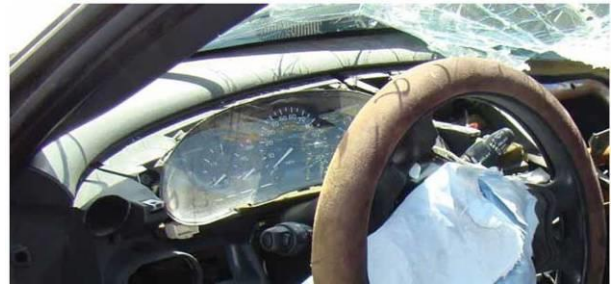
Figura 10. A velocidade registrada pelo ponteiro após a colisão é muito próxima de zero em torno de 3,2 km/h.

A velocidade do veículo impactante foi lida através do Crash Data Retrieval – CDR, um equipamento que

faz a leitura dos dados registrados pela central do Air Bag do Veículo. A leitura no CDR mostrou que o Cavalier estava a 109,4 km/h quando colidiu na traseira do outro veículo.

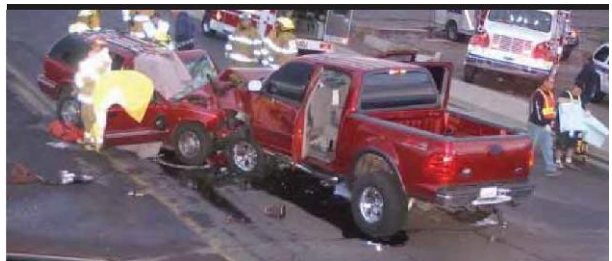
Figura 11. Colisão frontal.

Um terceiro exemplo mostrado a seguir (ver Fig. 11), no Artigo original corresponde ao estudo de caso de número 26, em que uma Ford F-150 colide frontalmente contra um uma camioneta Chevrolet.

Os valores de ΔV , ou seja, variações de velocidades experimentadas pelos veículos durante a colisão [10], lidos na Central de Controle do Air Bag (*Airbag Control Module - ACM*), indicaram que o Ford F-150 sofreu um ΔV de 46,7 km/h enquanto o Chevrolet experimentou um ΔV de 59,5 km/h.

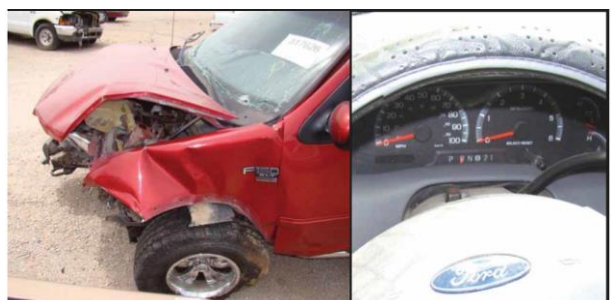
Figura 12. O ponteiro do velocímetro marca zero.

As imagens a seguir ilustram os respectivos ponteiros dos velocímetros do Ford -150 (ver Fig. 12) e do Chevrolet (ver Fig. 13).

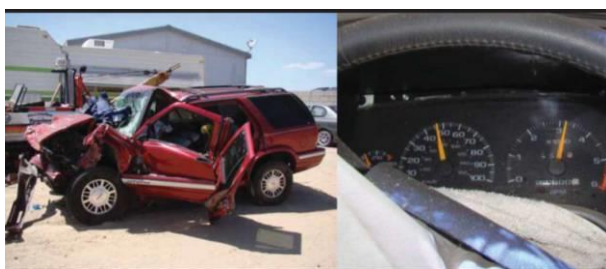
Figura 13. O ponteiro indica 48 mph o que corresponde a 77,2 km/h.

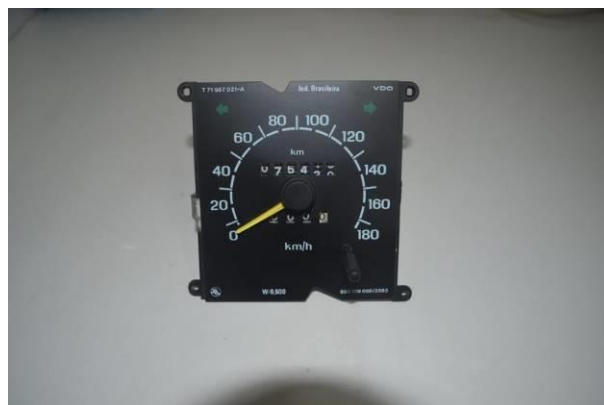
Figura 16. Modelo mecânico.

Seu funcionamento se dá pelo giro do ímã na ponta do cabo de acionamento (ver Figs. 16-20), que induz as chamadas correntes de Foucault no disco solidário ao ponteiro. Importante lembrar, que nesse caso, o ponteiro é solidário a uma mola helicoidal, que fará seu retorno para a posição zero, quando o ímã parar de girar.

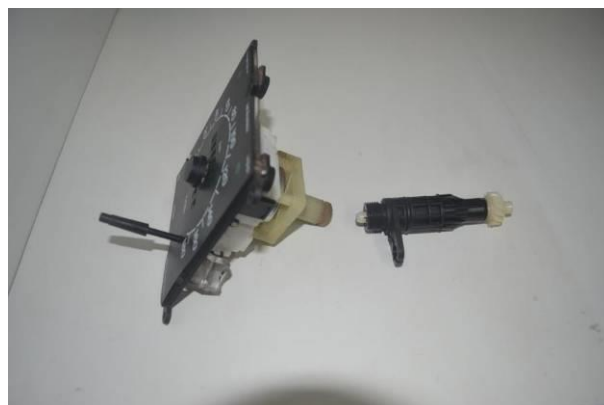
Figura 17. Conexão na parte traseira do velocímetro por uma espécie de mandril.

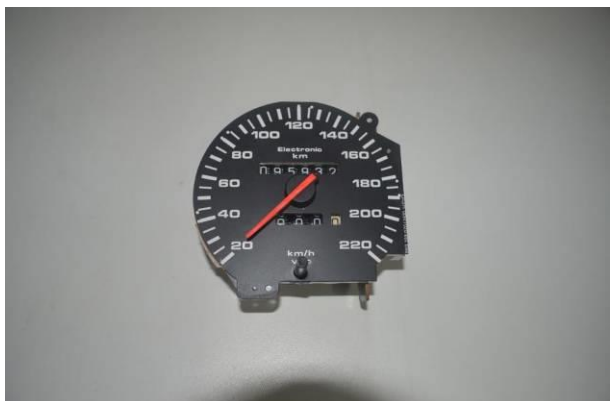
Figura 18. Modelo eletromecânico.

Os eletromecânicos também têm seu funcionamento pela indução magnética do imã, que gira na ponta do cabo de acionamento, a diferença é só no comando que é transmitido por um sensor no lugar de um mandril.

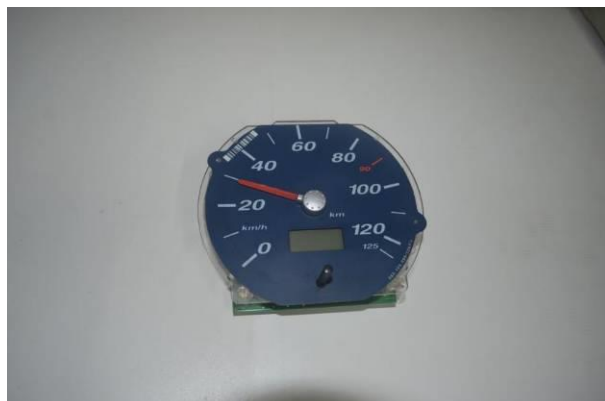
Figura 21. Modelo digital.

Nesse modelo (ver Figs. 21-22), o controle do ponteiro se dá por um motor de passo.

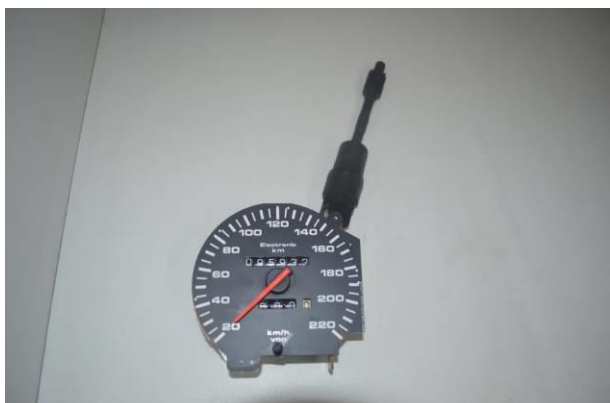
Figura 19. Conexão por sensor hall.

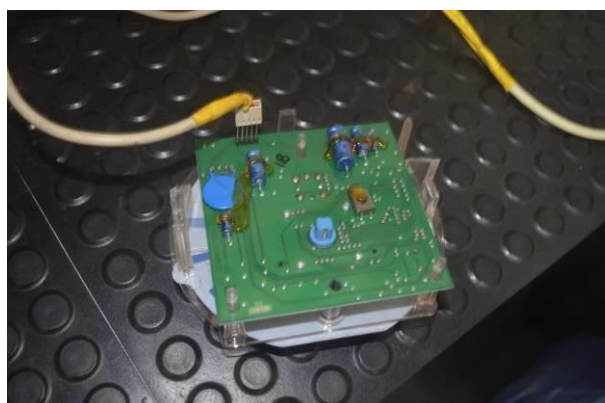
Figura 22. Parte de traseira controlada por motor de passo.

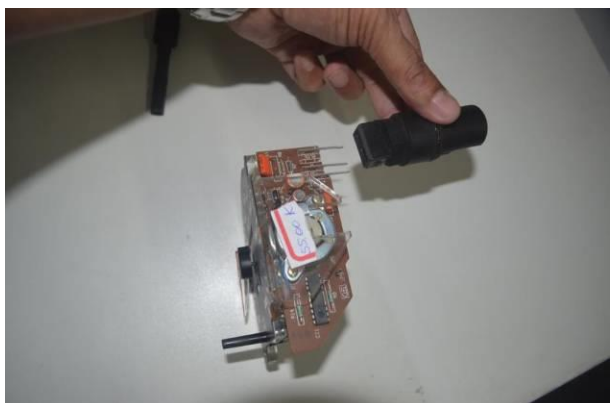
Figura 20. Parte traseira.

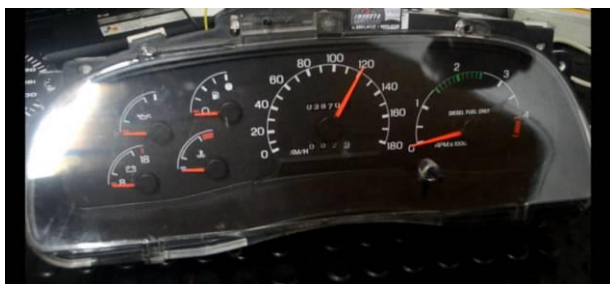
Figura 23. Modelo eletromecânico: ponteiro travado a 120 km/h (F-350).

velocímetro os ponteiros voltavam para a posição zero, quase que instantaneamente. Já, para o velocímetro da F-350, o ponteiro ficou parado na posição de 120 km/h (ver Fig. 23), no entanto, aplicando simples solavancos na parte superior do equipamento com a mão, o ponteiro começou a voltar para a posição zero aos poucos (ver Fig. 24).

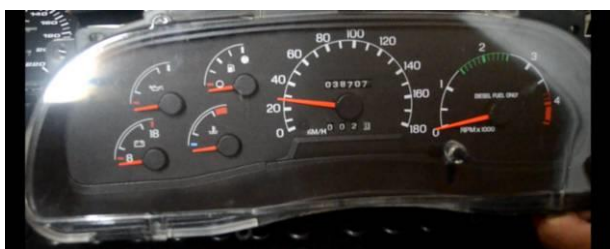
Figura 24. Ponteiro retornado aos poucos para a posição zero devido às batidas com a mão na parte superior de equipamento.

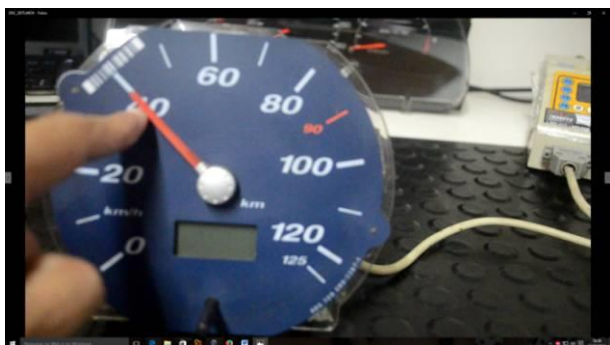
Figura 25. Ajustando a agulha com o dedo.

O quarto velocímetro, era do modelo digital, e primeiro com o velocímetro em mãos, livre de qualquer alimentação, com o dedo podíamos ajustar o ponteiro em qualquer posição (ver Figs. 25-26), e o ponteiro ficava parado ali, isso não acontece com os modelos mecânicos, pois nesses o ponteiro volta para a posição zero sozinho, retroagido pela força da mola.

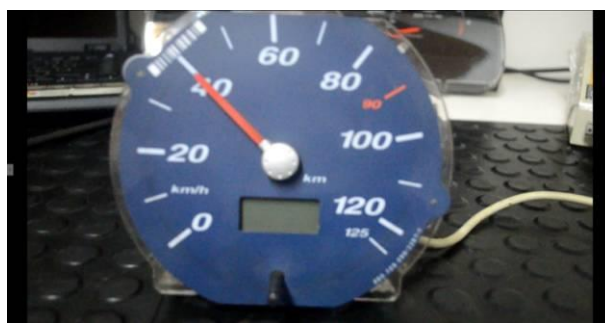
Figura 26. A agulha parada na posição ajustada manualmente.

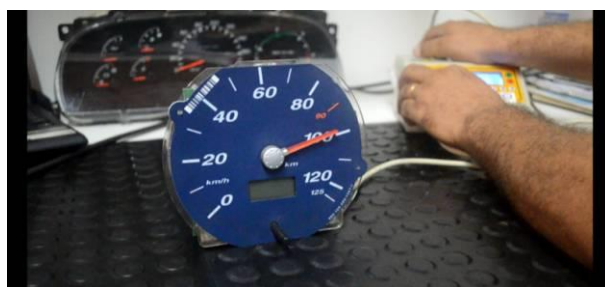
Figura 27. Velocidade a 100 km/h.

Ao efetuarmos o teste, verificou-se que o velocímetro ficou com o ponteiro parado na posição

exata em que estava quando foi retirada a alimentação, no caso 60 km/h (ver Figs. 27-30)

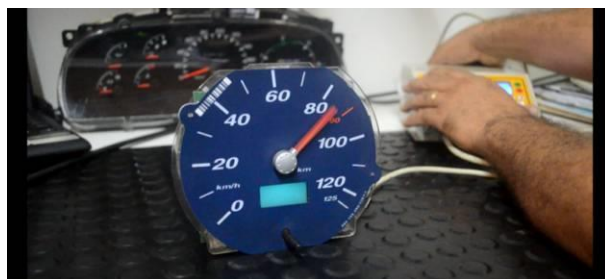
Figura 28. Ponteiro retornando próximo a 80 km/h.

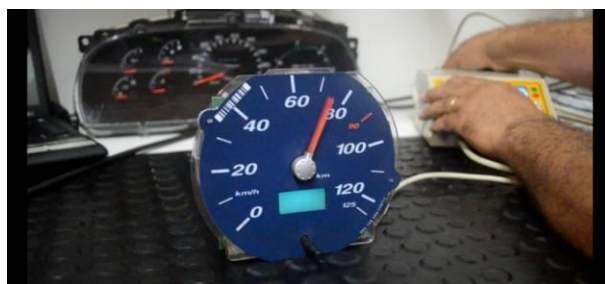
Figura 29: Ponteiro retornando próximo a 70 km/h.

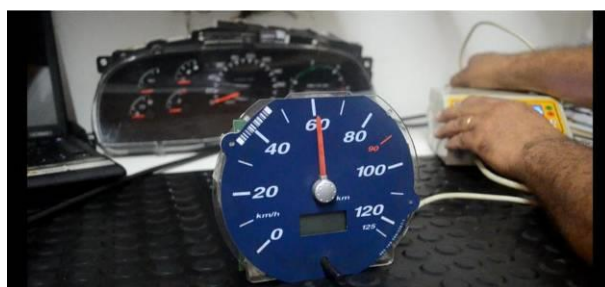
Figura 30. Agulha travou a 60 km/h quando se retirou a energia.

Em seqüência, com o velocímetro desligado, indicando 60 km/h em decorrência da retirada da

alimentação, realizou-se outro teste, que consistiu em aplicar alguns solavancos com a mão no velocímetro, bem como girar rapidamente em varias posições o velocímetro para verificar o que aconteceria com o ponteiro, o resultado é que naquele modelo testado, o ponteiro não variou nada, observando-se a olho nu.
